大規模地震発生時の農業水利施設の被害と将来の課題 — 鳥取県西部地震による建造物の被害調査を通して —

Damage and subjects in future of agricultural water facilities at the time of huge earthquake
- Through the earthquake damage inspection on The 2000 Western Tottori Earthquake -

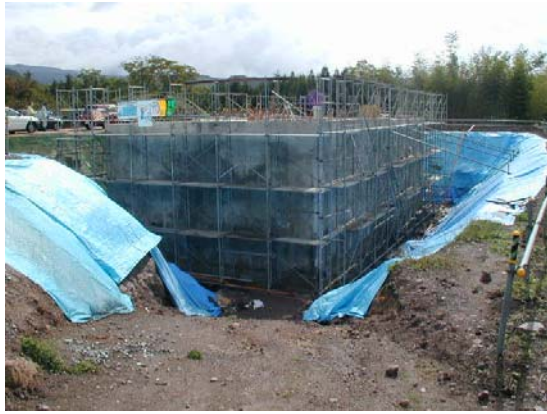
対象とした農業集落排水施設は、写真-1 に示すように隔壁式のタンクであり、直方体の鉄筋コンクリート構造、壁厚およびかぶりはそれぞれ 35cm、6cm である。現地は震源から約 15km 北東に位置する。本建造物の特徴は、地震発生の前日にコンクリートを打設した点であり、その構造安全性の評価が必要となった。そこで調査では、コンクリートと鉄筋の付着と、コンクリートの品質検査を実施した。

コンクリートと鉄筋の付着は、コア抜き取り機により表面から鉄筋までのかぶりを除去し、目視検査を行った。その結果、両者の付着は完全であり、地震荷重による付着切れは発生していなかった。

写真－１ 対象とした農業集落排水施設

Inspected object (Rural sewage treatment facility)

とを目的とし、非破壊試験である超音波法と反発度法を適用した。両者の各測点における測定値の相対評価を行った結果、品質の異常は見られず、地震の影響によるコンクリートのひび割れも発生していないことが確認できた。

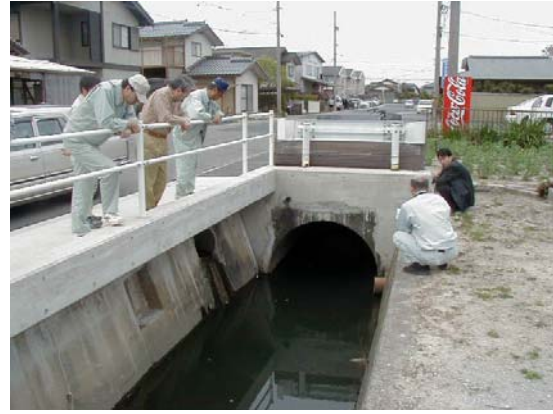
対象とした農業用排水路は、写真－２に示すように市街地に位置する。構造は遠心力鉄筋コンクリート管であり、延長は 17794m、内径および管厚はそれぞれ 1800mm、127mm である。現地の最大震度は 5 強の範囲にあり、長期供用されていることから、その構造安全性の評価が必要となった。現地調査では、目視による調査と併せて、前節と同じく呑み口部および吐き出し部にてコンクリートの品質検査を行った。さらに、現地からコア供試体 3 本をコアドリルにて抜き取り、より詳細にコンクリートの品質を実験室内にて評価した。

現地試験の結果、現地躯体に地震の影響によるひび割れ等の発生は確認できなかった。また、コア供試体による試験結果からは、地震動によるコンクリートの損傷は認められず、コンクリート自身の顕著な劣化も認められなかった。コア供試体に含まれていた鉄筋を目視した結果、鉄筋表面に発錆は認められず、健全な状態であることがわかった。

写真－２ 対象とした農業用排水路

Inspected object (Agricultural drainage facility)
