高解像度衛星画像の目視判読から抽出可能なフィールド情報 Available field information from high resolution satellite imagery by image interpretation

鈴木 研二*, 大西 健夫**
Kenji SUZUKI*, Takeo ONISHI **

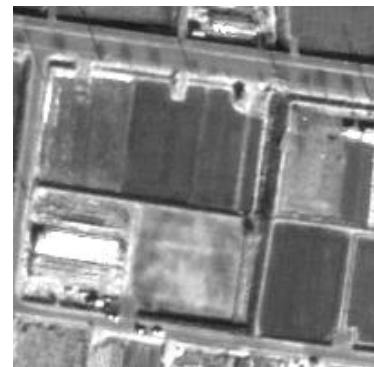
図 2 表層土壌の色調

また、ロ) については、耕耘後間もない状態と思われる黒色のものから、耕耘後、一定の時間が経過し乾燥状態を呈する灰色のものまでが確認された(図 2)。イ) については、整然とした刈り株が線状に確認できる水田筆があったが(図 3)、

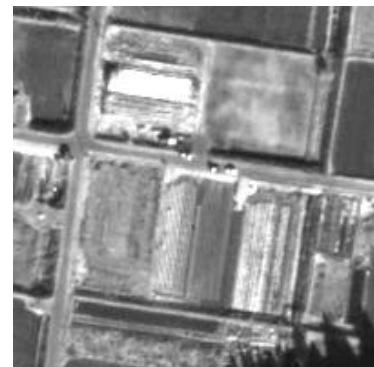
図 3 刈り株

これを除いて，Panchromatic 画像だけではイ)と八)の判別が困難な場合が多かった．

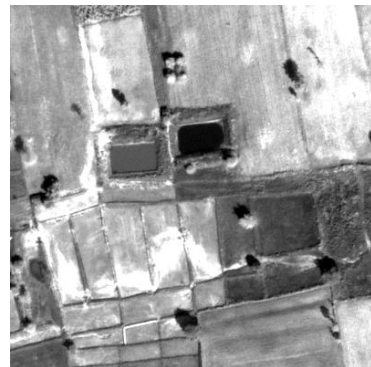
図6 浸食の痕跡 (240m x 240m)

2) 浸食の痕跡と流下経路 降雨強度の大きな降雨の後に浸食が頻発し，谷地の最低部位において畦畔の崩壊に至る場合がある．図6もこうした地点の一つであり，図からは2つの流れが合流して被害を一層深刻化させていたことが伺える．一つの流れは谷地に沿った流れで，もう一つは近隣の高位部からの流れである．こうした流下経路を辿ることにより浸食の全体像を俯瞰することが可能である．
