コンクリート水路における骨材露出に関する基礎研究

Fundamental study on exposed coarse aggregate of concrete channel

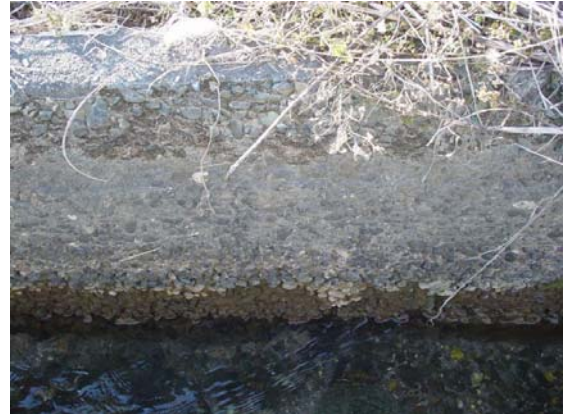
写真-1 コンクリート水路の骨材露出
Exposed coarse aggregate of concrete channel

コンクリート開水路における特徴的な変状の一つとして、写真-1に示す骨材露出がある。骨材露出は特に長期供用された水路の喫水位以下に顕著に現れる現象であり、いわゆる「老朽化」による補修・改修の一因として取り扱われる場合があることも報告されている¹⁾。骨材露出の原因としては、流水による衝撃摩耗（キャビテーション）、流水中に含まれる砂礫分による擦り磨き摩耗、セメントペースト部から流水中に溶出するカルシウムによる組織構造の脆弱化（溶脱）が主な原因として考えられてはいるが、その支配要因を特定するには至っていない。

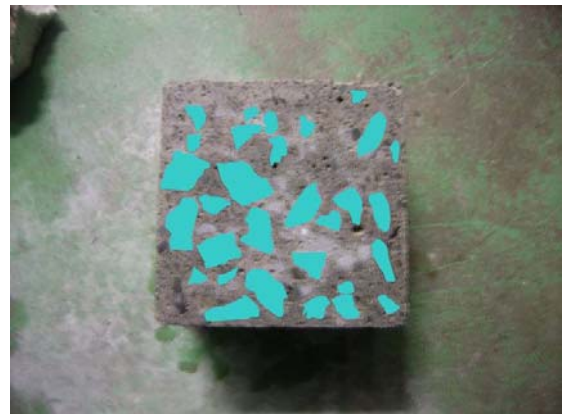
写真-2 画像処理後の断面
Cross section of specimen after image-processing

撮影した画像に対しては、写真-2に示すように、Adobe Photoshop を用いて全断面積のピクセル数 (A_T) と、粗骨材と判断される粒径 5mm 以上の断面積のピクセル数 (A_C) を求め、以下の式より粗骨材面積率 (A) を求めた。
