暗渠管の洗浄と排水機能の診断

Cleaning of Underdrainage Pipes and Evaluation of Drainage Functions

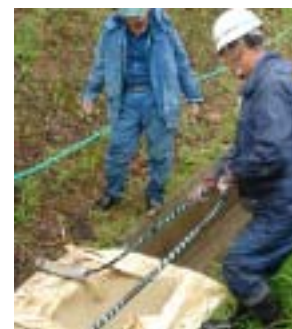
写真2 洗浄作業

Photo2 Cleaning of pipes

暗渠管の排水機能の不全をもたらす大きな要因として、暗渠管内の土砂や化合物などの堆積とみられるので、これらを清掃することによって暗渠管の長期間の利用も可能となると考え、川崎・多田らは水力推進型の洗浄ノズルの開発を行ってきた。写真1は首振り型の洗浄ノズルで、先端にはカメラもついている。この水力による自走ロボットノズルを利用して写真2のように暗渠排水管の出口から噴射する水流によって洗浄作業を進め、堆積物を洗浄することができた。洗浄の際には写真3のように管内に堆積した土砂などの状態、管内に浸入した植物の根などを確認できた。水田畑の中には分岐した暗渠管も多く使われているが、首振りノズルはそのような場合も自在に洗浄ができ、延長距離も100m以上がとれることが実験で得られている。

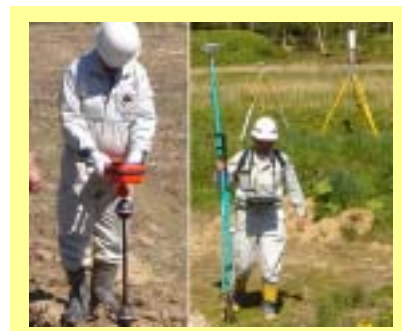
写真4 暗渠管の電磁探査機とGPS測量

Photo4 Electromagnetic detector & surveying by the GPS

暗渠管の洗浄が終わった手筈で管路の劣化状態の経年変化を調べる目的で洗浄ノズルを管内に残した状態で暗渠管の配向に沿って電磁探査機を用いて暗渠管の位置を計測した。測定位置を地表面に印した後、この位置に対してGPSを利用した圃場の測量を行って暗渠管の現況平面配置と暗渠管敷設高と圃場地盤高を求めることとした(写真4)。
