パイプラインの埋戻し材料に関する一考察 (流動化処理土の有効性確認)

Consideration concerning backfill material of pipeline

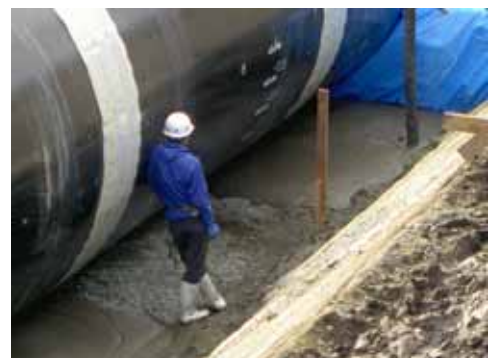
写真 1 LSS 埋戻し状況
(会所掘り部)

以上のような問題点があり、この解決策として今回 LSS による埋戻しを実施した。LSS の特徴を以下に示す(写真 1: LSS 埋戻し状況)。

- ・ ほとんどすべての現場発生土が再利用可能である
- ・ 流動性を有するため、締め固めが不要であり、狭隘な場所に流れ込んで確実に充填ができる
- ・ 強度を任意に設定できる

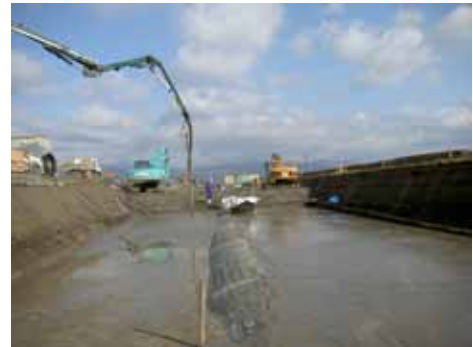
事例 1 LSS 埋戻し状況(3500)

事例 1 は新設する 3500 鋼管の大口径パイプラインの埋戻しを行ったものである。現場で大量に発生する残土処理対策と、従来工法と同等以上の性能となる方法を検討した結果、LSS で埋戻しを行った事例である。

- ・ LSS は流体であり、埋戻し時には管体に浮力が発生する（浮力対策）
 - ・ 片側に急激に打設を行うと管体に偏圧をかける恐れがある（打設方法と管理方法）
- このような問題点に対して、以下の対策を講じて施工を行った。
- ・ 1 層の LSS 打設高さを浮力に抵抗できる高さとして段階打設で施工した（事例 1）
 - ・ 浮力防止バンドを設置して、LSS 打設時に発生する浮力対策を施した（事例 2）
 - ・ コンクリートポンプ車により管体の左右交互に打設し、また管体の変化を確認（観測）しながら行った。

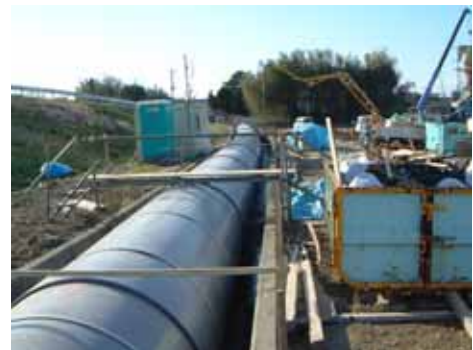
事例 2 LSS 埋戻し状況(1800)

事例 2 は他地区の事例であるが 1800FRPM 管の充填埋戻しを行ったものである。既存の 3 面水路に新設する FRPM 管を配置して発生する空隙部を LSS で充填した事例である。
