神流川頭首工における環境配慮の取組み An Action of the Environmental Measures in Kannagawa Head Works

関東農政局神流川沿岸農業水利事業所 Kannagawa engan irrigation project office

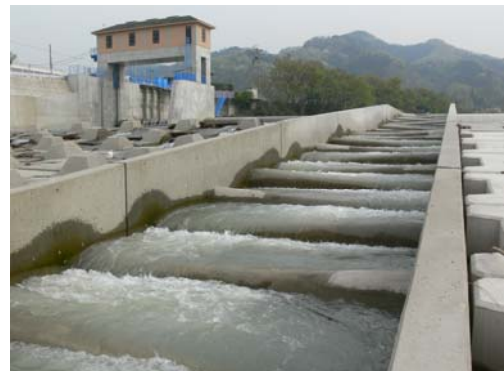
(写真-1) ハーフコーン型魚道

このため、設計の基本方針、魚道距離、魚道位置は変更せずに、最近採用実績が増えてきたハーフコーン型魚道（写真-1）と比較検討を行った。ハーフコーン型魚道は、東京都産業労働局農林水産部の魚道会議で考案され、平成 9 年度に多摩川の大丸用水堰で初めて採用された新しい型式の魚道である。

比較検討した結果、ハーフコーン型において、本頭首工における対象魚である小型魚や底生魚の遡上に支障がないこと、魚道管理作業者の安全性や土砂の流入・堆積が少なく除去作業が容易という維持管理面の有利性等からハーフコーン型魚道の本頭首工の魚道に最も適しているものとして評価し採用した。

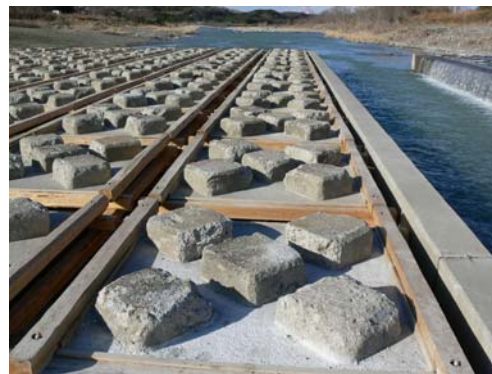
（写真－2）再利用型ブロックの配列

護床工は、井桁状に組んだ間伐材（杉材）と特殊布を一体化した型枠にコンクリートを打設し、旧堰の六脚ブロックを中詰石として使用する再利用型ブロック護床工とした。

この工法の特徴は、①据付け場所での製造が可能である、②施工期間を大幅に短縮できる、③旧堰ブロックの再利用による環境への負荷の軽減、④間伐材を有効利用することができる、⑤旧堰ブロックと間伐材により周辺景観との調和を図ることができる、⑥変化に富んだ流況や隠れ場所の出現により魚類等水生生物の生息に有効である等があげられる（写真－2）。位置は魚道の最下流から上流へ向けて30mの延長で左右岸両側に設置し、単体の構造は2.0m×2.0mの方形、高さは0.625m、重量は約4tである。

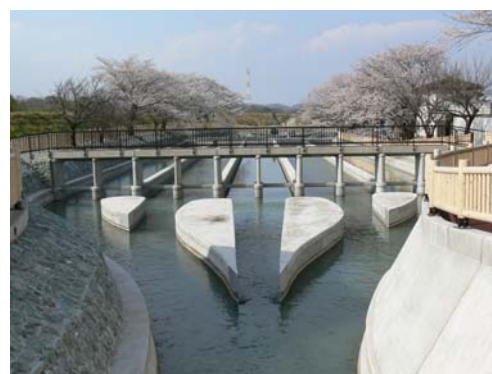
（写真－3）完成した沈砂池

頭首工から下流約200mの地点に沈砂池があり、当時の頭首工完成を祝って造られた記念の石碑や桜が植樹されている。施設は築後50年以上が経過し、施設の老朽化が進んでいるため、改修に当たり機能性、経済性、歴史・文化的価値を勘案し、全面改修とせず、当時の姿を残し、地域住民の憩いの場として環境や景観に配慮した整備を行った。整備内容は、この地域特産の青緑色系の「みかぼ石」を用いた石張り護岸、間伐材利用の木柵、カラー系の周回遊歩道、歴史標示看板、休憩用ベンチ等を設置した（写真－3）。

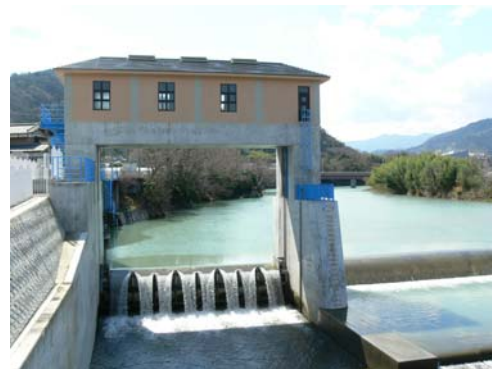
（写真－4）伝統家屋を模した上屋

本地域は、明治政府の富国強兵政策の一環として進められた官営富岡製糸場（群馬県富岡市）からの生糸買入に伴い、養蚕業が盛んな地域であった。養蚕業を営む際に使われた家屋が伝統的な三連高窓式住居であり、現在まで各地に残されている。この伝統的な建物は、養蚕が盛んであった当時の面影を残しているもので、土砂吐操作室の上屋建築にあたり、地域の歴史的な背景及び周辺景観に配慮し、デザインとして取り入れた（写真－4）。
