泥炭農地における長期供用後の暗渠疎水材性状変化

Property Changes of Filter Materials for Tube Drainage after Long Term Use in Peat Farmland

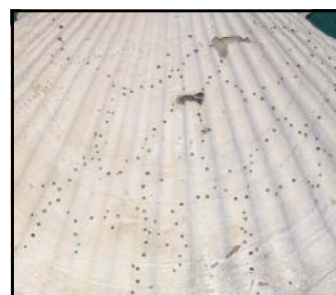
写真1 ホタテ貝殻区で採取した貝殻にみられる穴

Photo.1 Holes on surface of the shell collected from scallop husk treatment

1) ホタテ貝殻の大きさ、厚さをみると図3のような傾向がみられた。ホタテ貝殻のチップとの併用は貝殻の劣化を促進させると推察された。また、採取箇所を問わず、写真1のように11年目のホタテ貝殻の表面には5年目にはみられなかった小さな穴が多数みられた。土壌中の酸性成分による貝殻の溶出が考えられる²⁾。
