水路の変状が水理・水利用機能に及ぼす影響解明のための応用水理技術

Applied hydraulic technology for clarification of relation between degradation of irrigation canal and functions for hydraulic and water serviceability

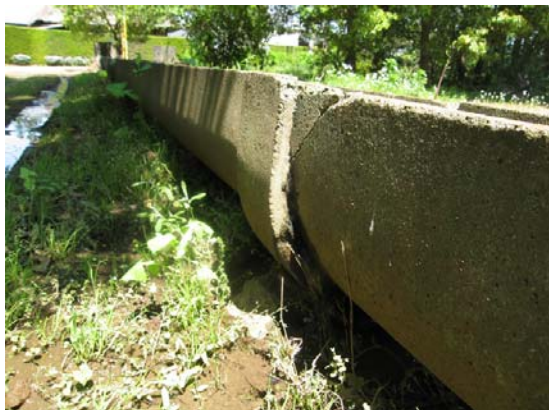
Fig.1 末端水路の目地部からの漏水
Water leak from joints for tertiary irrigation canals

土地改良区等の施設管理者を対象としたアンケート調査によると¹⁾、老朽化した主に小規模な水路に生じる変状としては目地損傷が最も多く、次いでひび割れ、沈下、骨材露出、変形・たわみなどが挙げられていた。特に末端水路の目地損傷は、農地への漏水による農業機械の作業性の低下、畑作物の湿害、隣接住宅地への浸水等の被害を引き起こしていることが、現地調査や聞き取り調査で明らかになった (Fig.1)。施設管理上軽視されがちな末端水路は、小規模ではあっても施設の劣化や損傷が農家の水利用に大きく影響するため、今後水理・水利用機能診断で対応する必要がある。

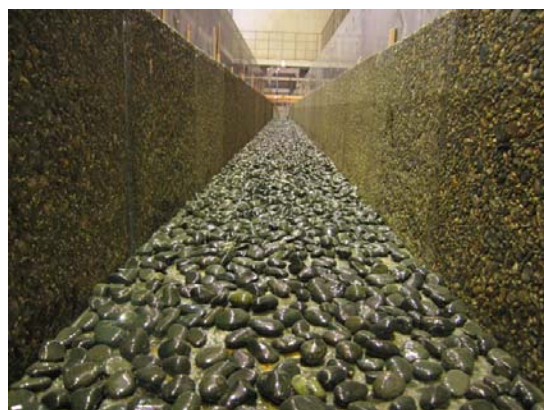
Fig.2 水理模型実験による劣化した水路の評価
Evaluation of deteriorated canal by hydraulic model test

現在、各地で表層劣化した水路の通水性能を向上させるために断面修復工が実施されているが、水路の摩耗や砂礫の堆積が、どの程度粗度係数の増加に影響するかは定かではない。また現地で現れる水面形や流速などの現状を踏まえた検討になっているとはいえない。そこで、水理模型実験により様々な水路通水面の表層状態を模擬した粗度係数を測定した (Fig.2)。その結果、新設を想定した平滑な繊維補強モルタル水路の粗度係数は 0.010、摩耗を模擬した状態の水路の粗度係数は 0.013、最大粒径 30mm の砂礫が堆積した状態を想定した水路の粗度係数は 0.019 となり、管理状態が通水性能に与える影響を具体的に確認できた (Fig.3)。

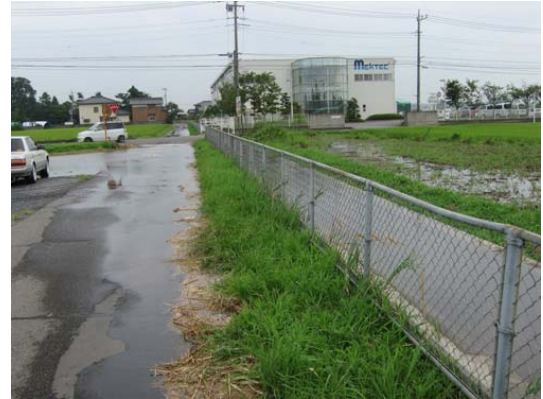
Fig.4 幹線水路からの溢水
Flood from main irrigation canal

兼業農家の増大により、用水の使用が一時期に集中することで溢水を生じるなど水利用形態の変化に伴う問題が各地で発生している (Fig.4)。こうした問題に対し、予め粗度係数と地盤高を測定

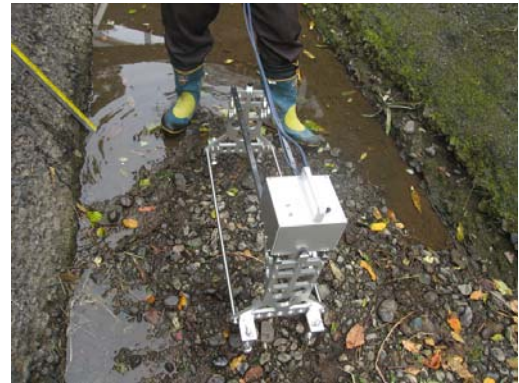
Fig.6 携帯型凹凸測定器による水路形状の調査
Investigation of irrigation canal shape with portable ruggedness measure

しておけば、水位データのみを取得することで Fig.5 に示すように不定流解析を用いて灌漑期間中の流量や水面形を照査し、水利用の実態を把握することができる。解析において用いる地盤高は、設計値を用いずに実測値を用いることで、長期供用に伴う沈下などの構造上の変状も診断できる。Fig.5 の測定事例では水路床の形状は局所的な沈下がみられ、その箇所水位が上昇している様子がわかる。粗度係数も基準値ではなく、水路の劣化や砂礫の堆積などの水路の状態を反映した値を採用することが必要である。Fig.6 のように水路の表層状態から粗度係数を簡易に算定する方法は現在検討中である。
