## 自然融和型クリーク緑化護岸の試験施工 (2)

### 植生調査

Trial Construction of creek revetment harmonized with natural environment

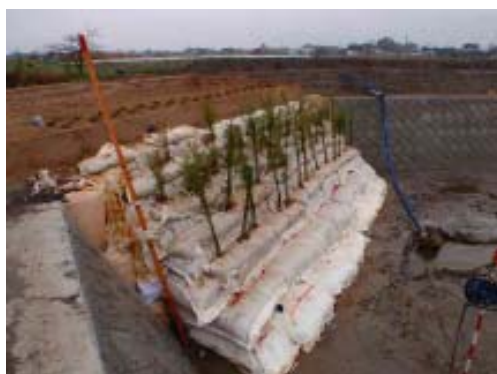
写真-1 施工時の法面

コマチダケは 1.7 倍に生育していることがわかる．一方オロシマチクは観察期間内では生育におきな変化はなかった．写真-1 は施工時，写真-2 は半年後（2010 年 5 月）の法面の様子である．
