## 水生生物に配慮したコンクリート用水路の自然修復手法に関する研究

## Study on the natural restoration of concrete canal considering aquatic organism

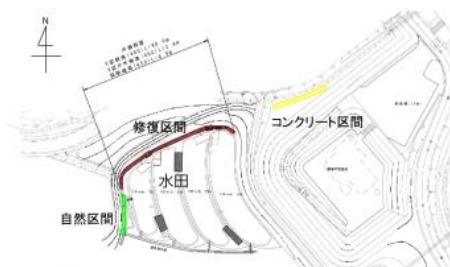
Fig. 1 アザメの瀬内部の調査区間の位置図。

自然修復を行ったのは、Fig.1の水田北を流れる全長40m、幅34cmの修復区間の水路である。修復は、水路を堰で区切ることにより1.5mの柵を18作成し、その柵ごとに側壁と底壁を異なる工法で施工する方法で行った。側壁は、水路が生物の生息場や移動手段となることを期待して、(A)：側壁すべてをヤシ殻のマットで覆うもの、(B)：幅15cmの木材を底壁に対して30°の角度をつけて固定したもの、(C)：(A)と同様で、堰を斜めに切り落とし右岸側が水が流れるようにしたものという3通りの工法で施工した(Fig.2)。底壁は、多様な生物の生息を期待して、柵ごとに粒径約2cmと5cmを敷き詰めた。側壁と底壁の修復方法の違いから6種類の柵が存在し、それぞれを3柵ずつ計18柵を修復区間とした。修復柵は、下流側からSt.1-St.18まで設定した。また、修復区間と環境条件や生物の生息状況を比較するため流路長1.5m×3の自然区間とコンクリート区間を対照区として設定した。

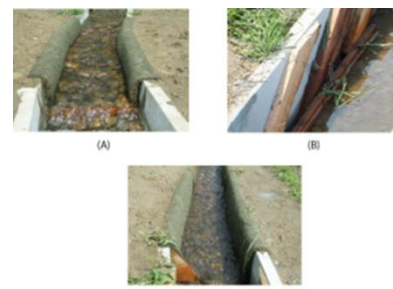
Fig. 2 側壁の修復方法。

唐津市の日雨量と St.1 の底質の変化を示す(Fig.3)。St.1 は、実験区間の最下流部にあり、側壁は方法 A (Fig.2)、底壁は粒径 2cm の方法で自然修復をした柵である。
