凍害劣化を受けたRC開水路の中性化に関する研究

A study on neutralization of RC canals attacked by frost damage

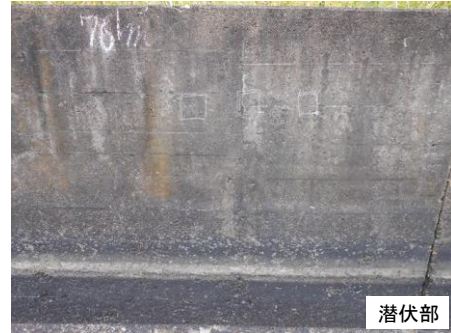
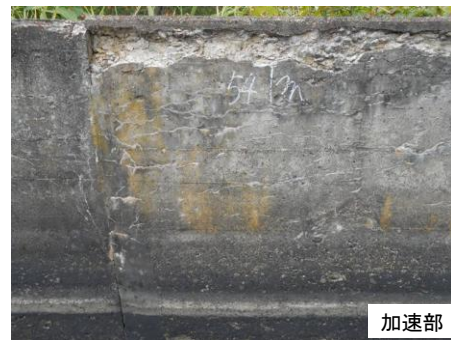
Photo 1 潜伏部と加速部の外観

Outsides of latency part and acceleration part

トのはく落や鋼材露出が見られる「加速期」に該当する部分（以下、加速部）の2ヶ所を調査対象とした²⁾。潜伏部と加速部の外観をPhoto 1に示す。中性化の評価方法は、コンクリートの中性化深さの測定方法（JIS A1152）に基づいて行った。側壁に散布する発色試薬には、1.0%濃度のフェノールフタレイン溶液を用いた。潜伏部・加速部のいずれも、側壁の気中部を兩岸ともに3ヶ所ずつはつり、それらの中性化深さの平均値を1つの側壁の中性化深さとした。また、潜伏部では環境の違いが中性化に及ぼす影響を評価するため、同様の方法で水中部の中性化

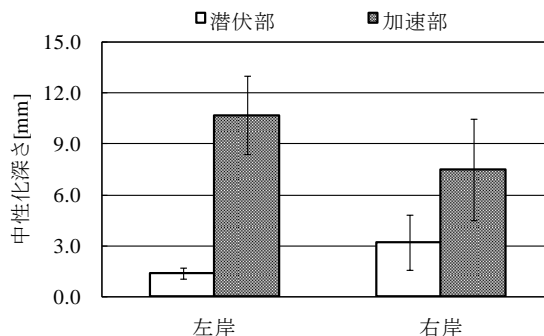
凍害劣化と中性化深さの関係を Fig.1 に示す。Fig.1 より、左岸・右岸ともに、加速部の中性化は潜伏部よりも大きく進行していた。とくに、左岸側の潜伏部と加速部の中性化深さの差は、5 倍以上であった。左岸側加速部は、目視確認の際に、長手方向ひび割れとエフロレッセンスが確認されており、劣化が著しい。緒方らは、RC 開水路において、凍害劣化ひび割れとエフロレッセンスが併発している場合、力学的性状の著しい低下を報告している⁴⁾。本研究の結果から、長手方向ひび割れやエフロレッセンスなどの著しい劣化が見られる RC 開水路では、力学的性状の低下のみならず、中性化も進行していると考えられた。

Fig.1 凍害劣化と中性化深さの関係

Relationship between deterioration of frost damage and neutralization depth

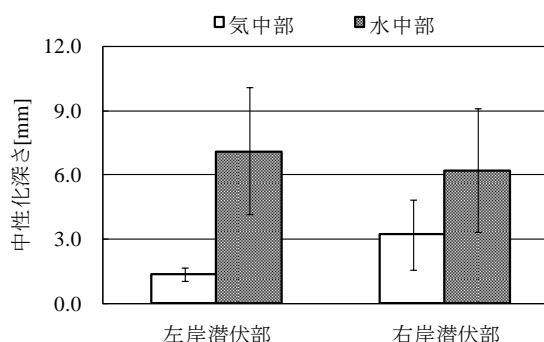
潜伏部にある側壁の環境の違いと中性化深さの関係を Fig.2 に示す。Fig.2 より、左岸・右岸のいずれも、気中部より水中部の中性化深さが大きくなった。長期供用された農業用水路の水中部では、 $\text{Ca}(\text{OH})_2$ の溶出と中性化の進行が報告されている⁴⁾。一方、対象とした側壁の水中部では、摩耗による粗骨材の露出が見られた。すなわち、凍害環境下にある農業用水路の水中部では、非灌漑期の凍害劣化に加え⁴⁾、 $\text{Ca}(\text{OH})_2$ の溶出に伴う pH の低下が生じることで、中性化が促進される可能性が示唆された⁵⁾。

Fig.2 側壁の環境の違いと中性化深さの関係

Relationship between difference on environment of sidewall and neutralization depth
