3Dレーザ測距装置を用いた災害査定調査の評価

Evaluation of disaster assessment survey using 3D laser scanner

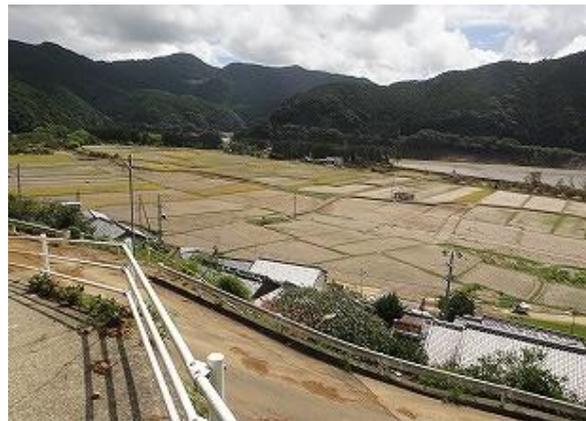
写真1 土砂堆積状況
(写真中のほとんどの田畑が土砂堆積している。)
