再施工されたグラウンドアンカーへの新たな荷重計設置方法 New method of installing load cell for re-constructed ground anchor

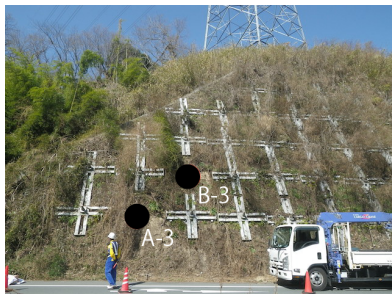
写真-1 現地状況

現地は農道建設のため切土が行われ、切土法面の安定性を保持するため SEEE100UA が 79 本、SEEEF50UA が 8 本の計 87 本のアンカーが施工されている。現地では、写真-1 の●で示す A-3、B-3 アンカーにおいて受圧板の落下、およびアンカー頭部の飛出しが確認された。この法面に対し、22本のアンカーを対象に SAAM ジャッキを用いたリフトオフ試験を実施し、残存引張り力の面的分布調査を実施したり。図-1 は求めた残存引張り力と設計アンカー力（574.4kN）との比である R_{td} の分布を示したものである。本法面では、 R_{td} の分布がほぼ一様であるとともに、その値もグラウンドアンカー維持管理マニュアルにおいて健全とされる 80%～100%の範囲にほとんどが入っている。また、現地踏査においても法面等に変状は認められなかったことから、アンカー破断の原因は法面変状によるものではないと判断された。このため、2本の破断したアンカーにより不足する必要抑止力を確保する目的で、破断したアンカーと同じ位置に2度上方に向けた削孔を行い、同一設計条件でアンカーの再施工が行われた。

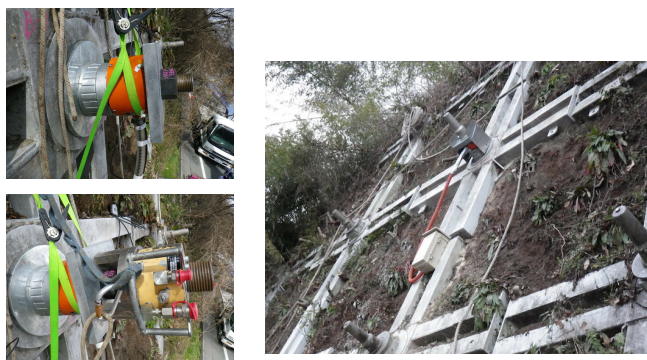
図-4 荷重計設置状況

本法面のアンカーへの荷重計設置にあたり、まずリフトオフ試験による残存引張り力の確認を行った。図-3のリフトオフ試験結果に示すように、アンカーの残存引張り力は565kNと、設計アンカー力とほぼ等しく R_{td} は98%であった。リフトオフ試験による予備載荷および本載荷により残存引張り力を確認した後、荷重計設置において必要な再緊張力を確実に確保するため R_{td} が92%の526kNまで除荷を行った。その後、目標とする定着荷重である設計アンカー力付近の緊張力が得られるよう、荷重計設置手順に基づき載荷・設置を行った。図-5に荷重計設置状況を示す。図-6は荷重管理を行いながら実施した荷重計設置時の荷重-変位関係である。526kNの緊張力から載荷し、荷重計設置時のアンカーの定着荷重は、設計アンカー力の101%となる581kNである。
