地すべり発生地におけるレーザプロファイラ及び GIS を活用した等高線区画整理事例

An application of the laser profiling and GIS for Land Readjustment Planning Cases of Paddy Fields with the Parallel Levees Contour-lined Plots in landslide area

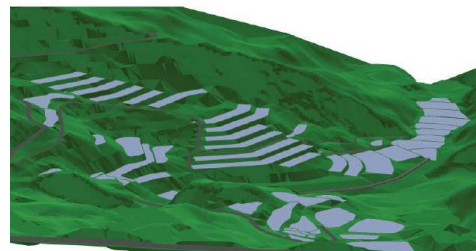
図 - 1 棚田復旧原案鳥瞰図

した説明会では、GISの描画機能によって作成した鳥瞰図を利用し（図 - 1），参加者が完成後の仕上がりイメージを共有できるよう配慮した。その結果，地盤が不安定な箇所や道路配置等について意見があったため，原案を修正し，最終案とした。こうした確認作業は，平面図のみでは困難であり，視認性が高い資料が必要となるため，GISを活用した成果といえる。

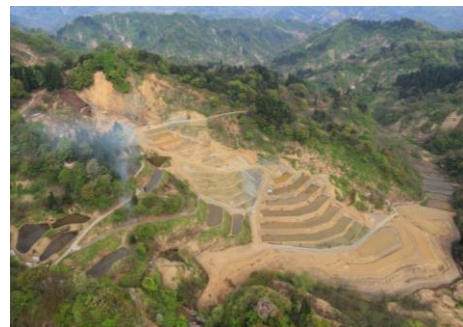
写真 - 2 復旧後の清水棚田

平成24年12月下旬には棚田復旧が完了し（写真 - 2），平成25年6月にはNPOや多くの地域住民などの参加のもと，2年ぶりの田植えが行われた。予想以上の早さでよみがえった清水棚田について，受益者からの喜びの声を聞くことができた。今後は，これまでの研究成果等を取りまとめて，情報発信することにより，等高線区画整理工法の導入推進を図っていく予定である。
