電気探査を応用した新しい管路調査技術 New Technology for Inspecting pipelines with modifying Electric Scanning

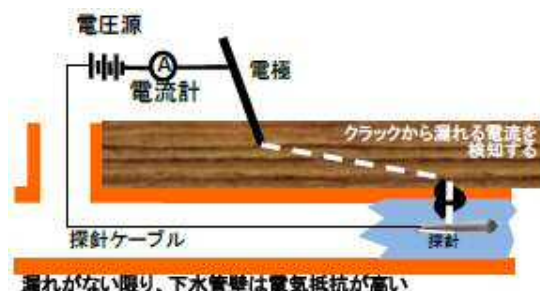
図-1 測定技術の概要

Fig.1 Abstract of Electro Scanning

管路への浸入水は地下水位が高い場合に発生するが、地域や時期により地下水位は変動して通常のテレビカメラを使った管路調査では特定することは困難である。塩ビ管・ヒューム管・陶管・更生管などは非導電性の材質なので図-1のような管内に配置したプローブ（電極）および地上に設置した電極の間に電位を与えて、その間の電流値を測定することにより管路の破損を調査することが可能となる。管壁に破損があれば電流が外に流れ出るため、漏水箇所が存在している可能性が示される。地上には通常、金属の杭を差し込み、管路内はプローブの周囲は満水状態にしなければならない。
