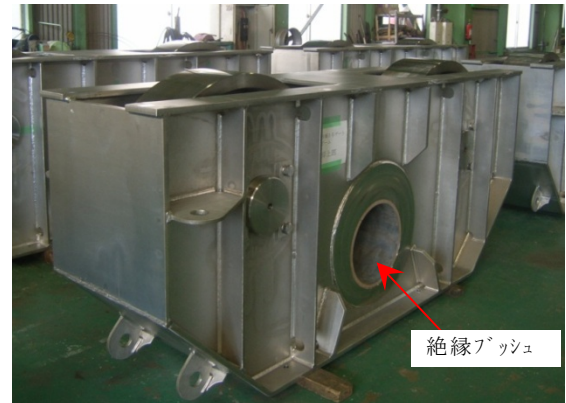
写真 1 ロッカビーム (pic.1 Rocker Beam)

（SUS 材）とロッカ軸（既設流用普通鋼）との間に、非金属である合成樹脂製のブッシュ（以下、「絶縁ブッシュ」）【写真 1】を介在させ、物理的に絶縁せしめ、異種金属接続を解消するものである。絶縁ブッシュの材料選定に当たっては、以下の 2 点に留意し、適用可能なものとして、NETIS（新技術情報提供システム）に登録された「固体潤滑剤分散型軸受」を採用することとした。

異種金属接続腐食対策の基本は自然電位差による腐食電流を小さくすることであり、本事案で実現可能な手法としては、「異種金属間に電気抵抗の大きな材質を挿入し、絶縁またはその状態に近付ける」ことが考えられた。具体的には、前提条件としてクロムメッキにより部材が良好な状態を維持していたロッカ軸を既設継続使用（SUS 材で更新した場合既設扉体桁材との電位差により接触部にすき間腐食が集中）としたうえで、ロッカビーム

- ・ロッカビームに作用する荷重に対する面圧強度を有すること。
- ・交換のためにはロッカビームの取外、分解整備、取付等大掛かりな施工を要することから次回整備（30 年後を想定）程度までの耐用年数を有すること。
