寒冷地におけるコンクリート開水路の更生工法

The method for rehabilitation of concrete open channel in cold regions

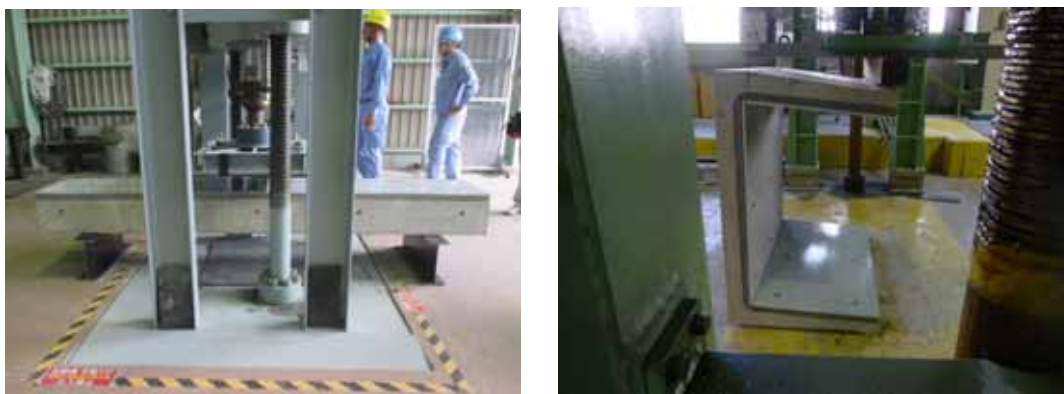
梁供試体による試験

フリーム供試体による試験

Fig.3 室内試験の状況

中込材として用いるポーラスコンクリートは、間隙内に浸透した水を速やかに排出するための透水性、側壁内部に凍結、融解の温度差を生じさせないための保温性、そして凍結融解環境下での耐久性を確保するための凍結融解抵抗性を個別に検討した上で配合（目標空隙率 20%、粗骨材が 7 号砕石）を決定している。なお、断面寸法については、厚さ 10mm の FRPM 板を用いることを前提として、ポーラスコンクリートの厚さを変えた梁供試体ならびにフリーム供試体での室内試験（Fig.3）及び数値解析により既設水路の耐力改善効果を検討することに加え、流量及びコストを勘案し中込材の厚さを 3cm としている。

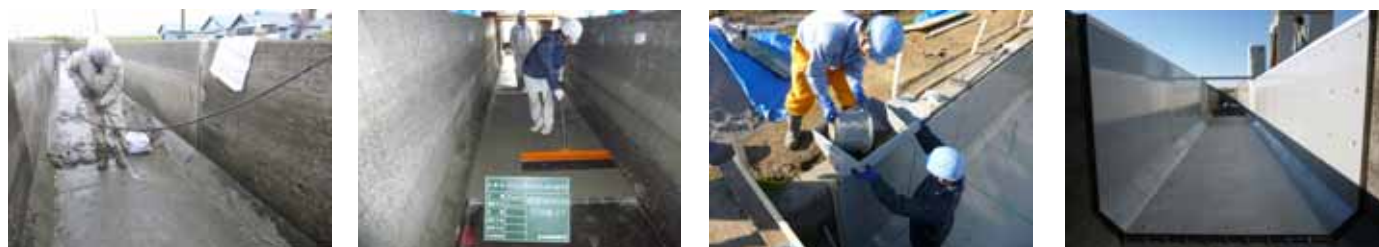
水路洗浄

底板打設

側版打設

完成

Fig.4 試験施工の施工状況

北海道内及び岩手県内で試験施工を実施し（Fig.4）、施工性については当初計画の施工手順で問題がないことを確認している。現在、モニタリング調査を継続中であり、排水性及び保温性に関する効果の検証を進めている。
