AE 指標を援用したコンクリート水利施設表層に発生した再劣化の特性評価 Use of Acoustic Emission for Detection of Re-Degradation Properties in Concrete Water Canal Surfaces

本報では、既設コンクリート水路橋底版部において顕在化したひび割れ損傷を対象に AE 法による損傷部位における弾性波発生挙動と水位との関連を考察し、農業水利施設におけるひび割れ損傷と水利用との関係を考察する。

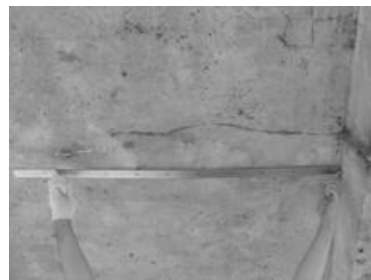
Fig.1 計測対象ひび割れ

コンクリート水路橋である。施設全体の損傷状況は、橋脚間の底版中間部において送水方向と直角に発達したひび割れ損傷が確認された。計測対象であるひび割れ損傷は、取り入れ口から 30m 下流部にある P2 橋脚とその 15m 下流部位に立地する P3 橋脚との中間地点で発達したものである (Fig.1)。クラックスケールによる計測では、ひび割れ幅 0.06mm (延長 760mm) であった。

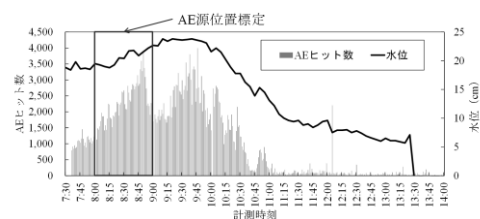
Fig.2 水路内水位と AE 発生挙動の関係

水路内水位と AE 発生挙動の関係を Fig.2 に示す。AE の評価指標には、単位時間あたりの発生頻度を示す AE ヒット数を用いる。本図は水流による環境ノイズを除去した検討結果である。計測は上流部において水位を調整した 7:30 から 14:00 の間に行った。計測開始から 2 時間 15 分が経過した 9:45 より水位を低下させ 13:30 には通水を止めた。その間の AE ヒット数と水位変動には密接な関連が示唆された。水位がほぼ一定である 7:30~9:45 では、高頻度の AE が確認された。それに対して、水位を低下させた 9:45~11:15 には、急激な AE ヒット数の低下が確認された。この原因は、通水により水路内に水位が形成されることに伴い底版部での曲げ応力の発生がひび割れの進展に影響していると考えられる。AE が検出され、水位条件によりその発生頻度が変わることは、コンクリート内部でのひび割れ欠損が発達していることを示唆するものであると考えられる。

以上の結果から、本検討では AE 発生挙動と水路橋水位とが密接に関連していることが示唆されたことから、評価対象であるひび割れ損傷は、進展している可能性があるものと推察される。
