上町排水区における排水改良工事途中の効果と影響

Effect and Influence Under Drainage Improvement Construction in the Kamimachi Drainage District

○大西亮一・内山恭昌

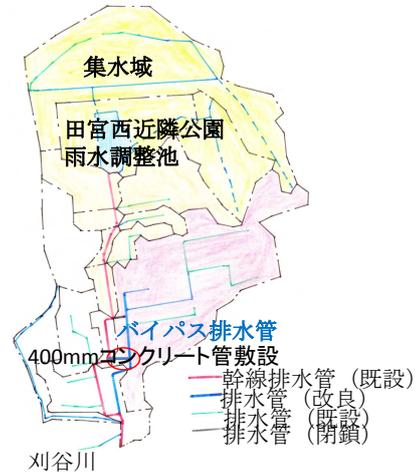
図1 第二つつじが丘の排水ブロックと排水管及び雨水調整池

茨城県牛久市は上町排水区177.9haの排水改良工事が行われている。図1に示す第二つつじが丘は上町排水区の1部で、直上流に田宮西近隣公園雨水調整池（雨水調整池と呼ぶ）が造られている。筆者は第二つつじが丘自治会（自治会と呼ぶ）特別委員会から依頼を受けて雨水調整池の水収支解析を行い、調査研究として観察を続けている。この雨水調整池は下水道雨水調整池技術基準(案)（基準案と呼ぶ）に凡例がない珍しい雨水調整池として、平成24年度の農業農村工学会大会講演会で報告した。平成27年6月と9月に計画雨量に匹敵する豪雨が降ったので、調査研究結果を報告する。

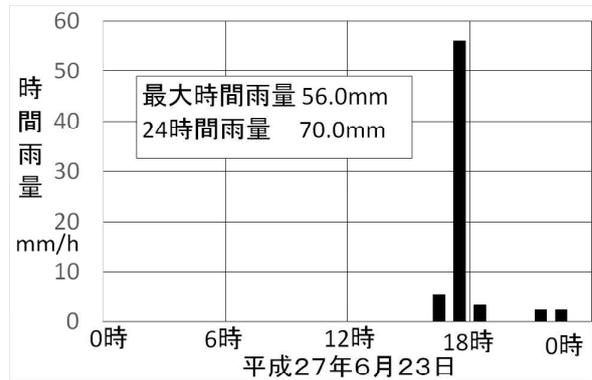
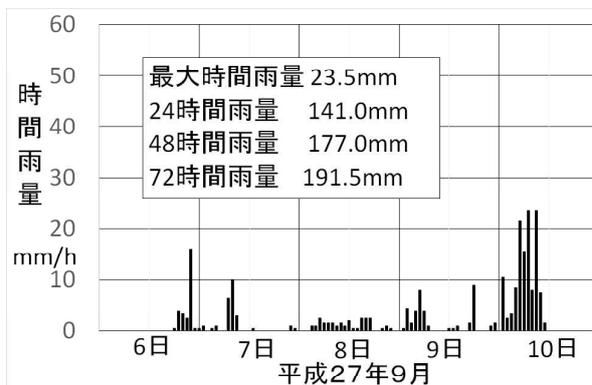
図2 牛久市役所の観測雨量

雨量は約1.5km離れた牛久市役所で観測した平成27年6月と9月の時間雨量を図2に示す。この雨と比較するため、平成23年9月の時間雨量を図3に示す。この地区の計画雨量は5年確率の50mm/時間と説明されたが、これは排水路や排水管の計画洪水量を決めるためのもので、雨水調整池用ではない。このため、市役所から計画雨量を決めた経緯を聞いて、筆者が作ると、169.6mm/24時間、192.7mm/48時間、203.7mm/72時間になる。この結果、平成27年6月の最大時間雨量は排水管のほぼ計画雨量である。また、平成27年9月の24時間、48時間、72時間雨量と平成23年9月の24時間雨量は雨水調整池のほぼ計画雨量である。このため、これらの雨を対象に地区内の排水改良効果と影響を考察する。

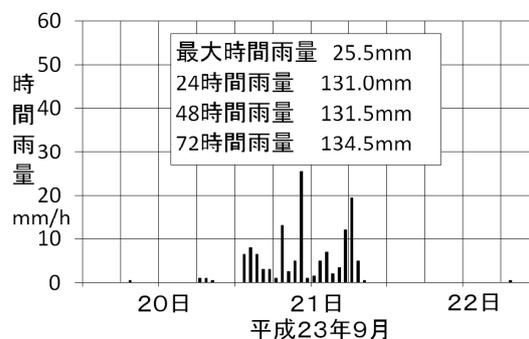
図 3 牛久市役所の観測雨量

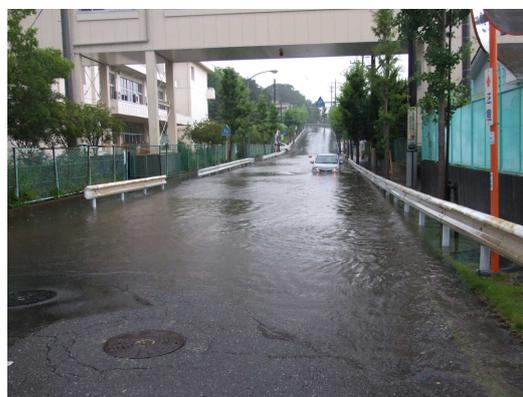
写真 1 牛久第二小学校前道路の冠水
(平成 27 年 6 月 23 日)

平成 23 年 7 月、8 月、9 月に牛久第二小学校校門前道路が冠水した。また、平成 27 年 6 月にも写真 1 のように冠水した。平成 25 年 3 月に校門前の排水管から幹線排水管へ 400mm のコンクリート管が敷設され、平成 27 年 9 月豪雨では冠水がなかった。

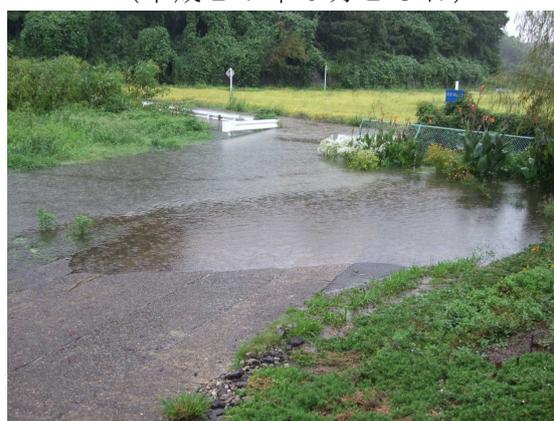
写真 2 刈谷川傍農道の冠水
(平成 27 年 9 月 10 日)

第二つつじが丘下流の刈谷川を見ると平成 27 年 9 月は写真 2 に示すように農道に約 40cm 冠水し、長靴で歩けなかった。また、6 月も約 30cm 冠水した。しかし、平成 23 年の豪雨では農道へ少し溢れたが、水深は深いところで 5cm 程度だったので、平成 27 年の冠水は大きく、流出量が多くなったと考えられる。
