谷津地帯における農業排水路の現状

Present condition of the agricultural drainage at Yatsu areas in Towada

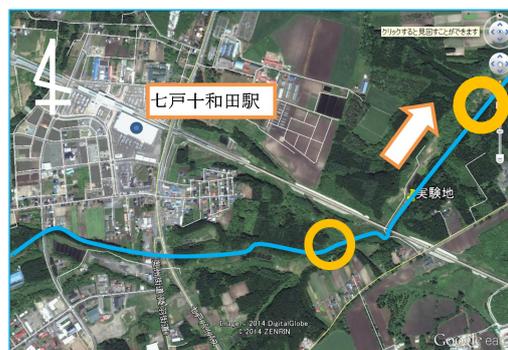
図1 試験地

試験地は青森県上北郡七戸町寒水の谷津地帯の排水路法面を対象地とした(図1)。実験は、2015年4月から2015年12月の期間で行った。毎月2度の踏査に加えて降雨イベントでも数回踏査を行った。実験地は黄色の枠で示した2地点で、写真の中央に近い方での結果を図2と図3に示し、右上部の黄色の場所での結果を図4と図5に示した。

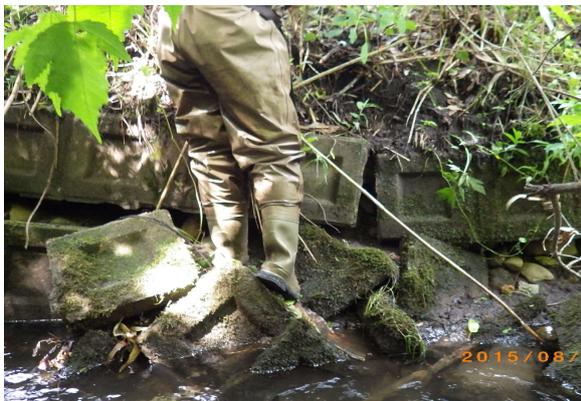
図2, 図3に踏査時に見られた排水路の崩壊状況を示した。図2では排水路がコンクリートではなくブロックで作られていた。この上部には耕作放棄地が展開しており、排水路は管理されていない状態であった。ここでは崩壊が下方で落ちており、これまでの研究で行われているような地表面から侵入した水が下層に溜まることによって起きた崩壊の可能性が考えられる。図3には片面コンクリートの排水路が崩壊した写真を示した。写真では

図2 排水路壁ブロックの崩壊状況

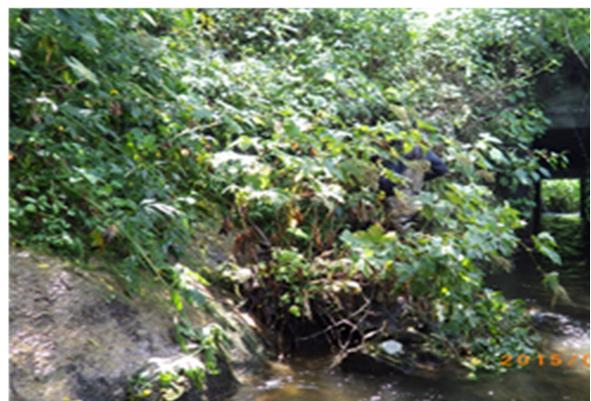
法面上部の草が排水路まで侵入している様子から、法面の上方でコンクリートが土に押されて崩壊していることがわかる。これは、これまでの法面崩壊のモデルで行われているような下方での滑りではない可能性が考えられる。

図3 排水路壁の崩壊状況

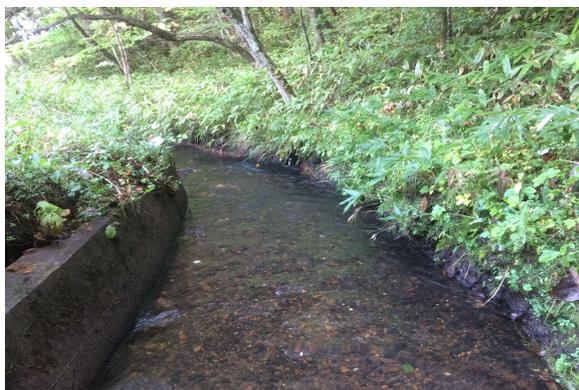
図4は氾濫前、図5は氾濫中の写真を示した。昨年の調査では4月から9月までは氾濫は見られなかった。この氾濫現場に遭遇したのは2015年10月である。この地域の水田農家の方に話を伺ったところ、戦後開墾後に何度も氾濫が起きて何度も橋が流されていたが、農業整備を行い氾濫が治まったとのことだった。だが現在では橋の数100m下流で氾濫がたまに起きていることがあるとのことであった。このことから、農業整備事業により、一時氾濫しなくなっていたが、近年の集中豪雨の影響で再び氾濫が起きている可能性が示唆された。また、これは単に集中豪雨のみの影響であるかはわかっていない。例えば、中山間地では耕作放棄地が増加の一途をたどっており、設置当時に考えられていた用排水路の流量が現在のものとして妥当ではない可能性が考えられる。しかし、現状として氾濫が起きていることから今後早急な対策が必要になると考えられる。

図4 通常時の農業排水路

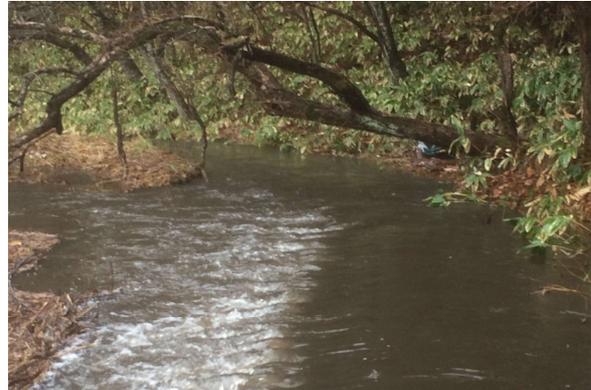
図5 突発性集中豪雨後の農業用排水路
