## 農業用水路への放射性 Cs の堆積状況と経年変化の特徴 Feature of Radioactive Cs within Bottom Sediment of Irrigation Canal

○久保田富次郎\*・申文浩\*\*・濱田康治\*・人見忠良\*

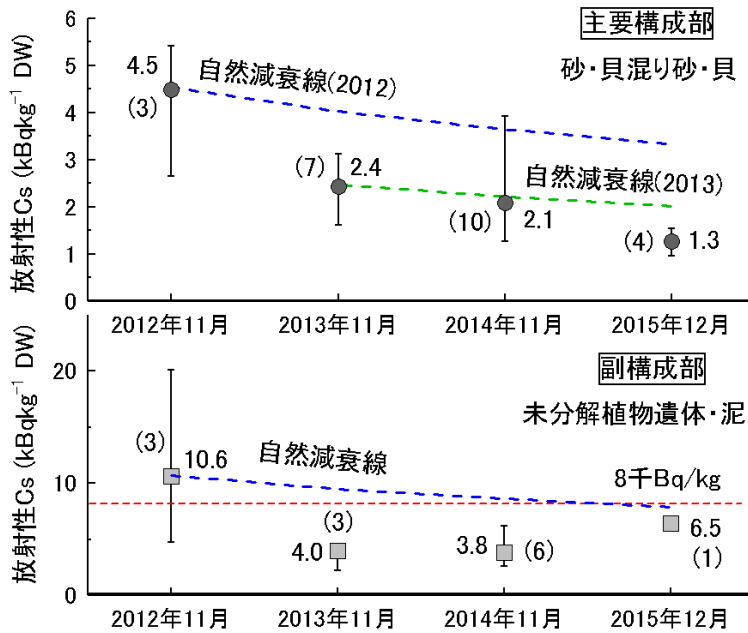
図3 幹線水路の余水吐における堆砂中の放射性 Cs 濃度の経年変化

浜通り地方に立地するA用水路では、取水堰直下に位置する沈砂地から水路下流に向けて徐々に放射性Cs濃度は上昇し、水路下流では、堆積量は少ないものの有機物を主体として7千Bq/kg前後の堆積物が見られた(図1)。本水路では、調査年の灌漑期開始前に水路除染を終えている状況であった。また、中通り北部に立地する用水路Bの幹線水路では、有機物を主体として3千Bq/kg、同じく幹線水路の余水吐掘込部で1300Bq/kg程度の貝混じりの砂質堆積物が見られた(図2)。放射性Cs濃度の経年変化をみると(図3)、濃度低下は自然減衰の影響を大きく超えていることがわかる。本地区では毎年水路除染を実施しているため、新規堆積物をみていることになる。また、用水路Bの下流の支線用水路では、5千Bq/kg程度の泥状堆積物が見られた。本地点では、水路除染が実施されていないにもかかわらず、2012年の結果と比べると2014年以降の調査では自然減衰の影響を超えて濃度の大きな低下が見られた。

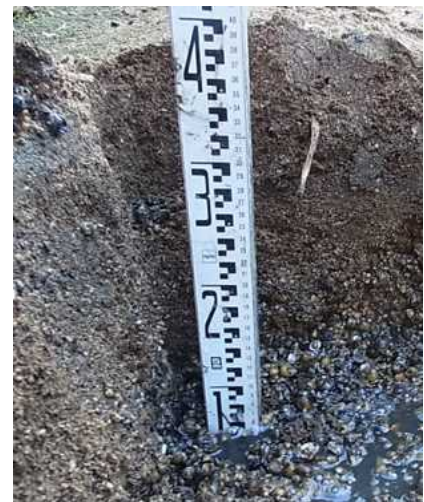
図4 堆積物に含まれる Cs の簡易測定器

また、土地改良区などにおいて手軽に堆積物中の放射性 Cs 濃度を調べるための簡易計測器を試作した。簡易測定器では、市町村などが保有している一般的な線量計を活用して堆積物中の線量を測る仕組みである (図4)。
