谷根広田地区地すべり災害での農業水利施設の被災状況とその復旧計画

新潟県糸魚川地域振興局 ○沖田 悟 坂詰 仁史 渡辺 秀一
新潟大学 稲葉 一成 粟生田 忠雄 鈴木 哲也

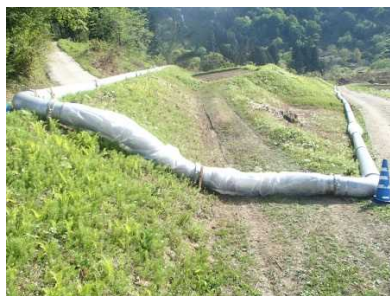
図2 応急復旧完了後の状況

パイプラインの地表配管

パイプラインについては、布設されていた箇所が地すべり土塊直下となっており、原位置への復旧は不可能で、資材調達に時間がかかること、また、開削を伴う工法では施工期間が不足し、代掻きまでに本復旧が間に合わないことから、地表配管で仮復旧を行うこととした。

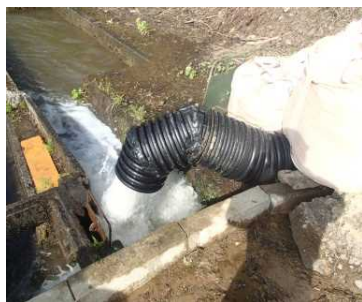
西側用水から大滝用水へ補給

大滝用水路は谷根川から取水し、発生した地すべりを横断して用水を供給していたが、5月時点では地すべりはまだ、地表面の沈下等が続き、土塊は滑りにより脆弱化していたことから、谷根川からの取水はあきらめ、大滝用水の上部に位置する西側用水の水を一時的に補給することとした。その後、用水が不足する夏までに谷根川から仮設用水路を設置する計画とした。この仮設用水路は土水路内に設置することにより可撓性を持たせた。

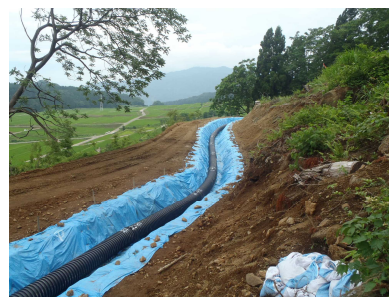
大滝用水の仮設用水路

今回、関係者で英知をしばった結果、工事は4月30日着手し、西側用水からの補給は5月7日に完了、パイプラインは5月8日に完了した。また、仮設用水路工事も6月18日に着手し、6月29日には完了し、無事に用水を供給できた。
