再生骨材を用いた PCa コンクリート製品の塩分環境下における耐凍性に関する研究  
Study on frost damage resistance under the salt environment of  
the PCa concrete product using the recycling aggregate

北辻 政文  
Masafumi Kitatsuji

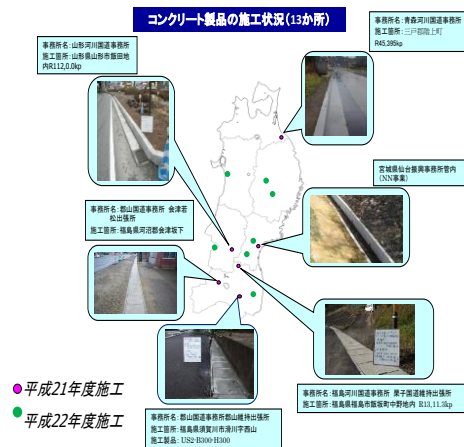
図-1 製品の設置場所

配合設計では、再生粗骨材 M を粗骨材として全量用いた。また、アルカリシリカ反応対策として高炉セメント B 種およびフライアッシュを用いた。これらの配合を表-2 に示す。製品は、L 型側溝および落蓋側溝等の道路製品である。製品の設置場所を図-1 に示す。平成 21 年および 22 年に、東北地方 6 県の道路や農地等の 13 か所へ設置した。

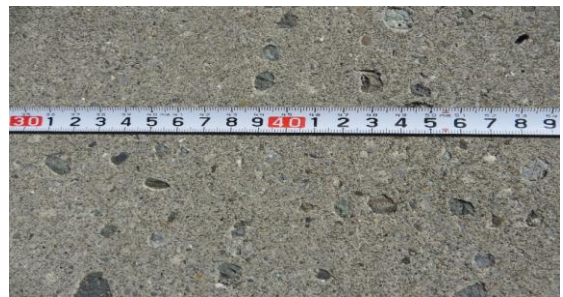
図-2 八戸国道設置製品

追跡調査は平成 28 年度に、凍結防止剤が散布される道路沿いのみ行った。設置後 6~7 年が経過していることになる。その結果、多少の変状が認められた場所は、青森河川国道事務所管内の八戸国道維持工事三戸郡階上町字後口に敷設した L 型側溝のみであった (図-2)。この製品は、1 超冬後に粗骨材部分のモルタルの剥落が認められており、凍結防止剤の影響ではなく、高炉セメント B 種を用いたことによる乾燥収縮が原因であると推察された<sup>2)</sup>。その他の製品には外観上変化は認められなかった (図-3)。
