ジンバブエ国ニャコンバ灌漑地区の水利組合による既存灌漑施設補修への取り組み A Case Study of the Improvement Activity for the Existing Irrigation Facilities by Irrigation Management Committee in Nyakomba Irrigation Area, Zimbabwe

○小山 知昭 西 元孝 シェムス・ケマル・アンデタ
Tomoaki KOYAMA Mototaka NISHI Shemsu Kemal Andeta

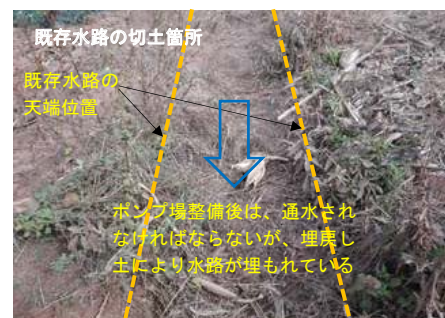
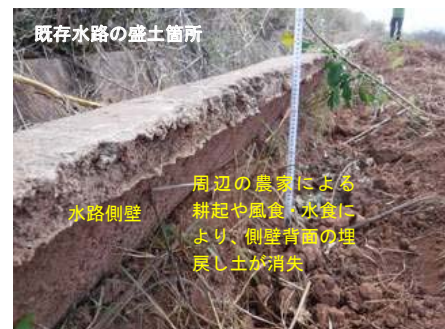
写真1 既存水路の活動前の状況

そのような中、ジンバブエ政府は自助努力により、ブロックA内の一部に灌漑水路（総延長3,660m）を建設した。しかし、この水路は計画不備の点が多く、ポンプ施設や、貯水施設等の水源を持たず、さらには建設された水路には、ひび割れの発生、未施工区間があるなど、2016年の事業開始時点では、現況のままでは使用できないものであった。

活動実施前の対象地区の既存水路は、写真 1 に示す通り、切土水路の区間は耕作の邪魔者として埋立てられ、切土区間は風食や耕起の影響により水路脇の盛土が消失している状況であった。

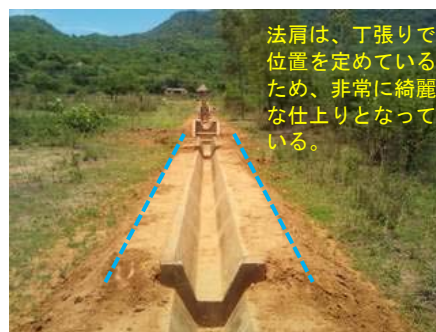
写真 2 活動後の水路状況

活動は、灌漑に対して十分な理解を得た IMC メンバーが、自らの組織運営の中で既存水路全線の補修工事を行った。補修工事初期の 1 ヶ月は日本人専門家による施工管理の下実施されたが、その後約 3 ヶ月間は自ら施工管理が行われた。活動の成果により、研修前には使用不可能であった水路は、写真 2 のように質の高い補修工事により使用可能なものとなった。
