手取川扇状地の地下水位の低下がトミヨ属淡水型に及ぼした影響について
 Influence of Groundwater-level Decline on the Freshwater Type of Tomiyo (*Pungitius* sp.1)
 in the Tedoru River Alluvial Fan

○一恩英二* 横井朝日** 近藤末光*** 長野峻介* 藤原洋一*
 ○ICHION Eiji*, YOKOI Asahi**, KONDO Suemitsu***, CHONO Shunsuke*,
 and FUJIHARA Yoichi*

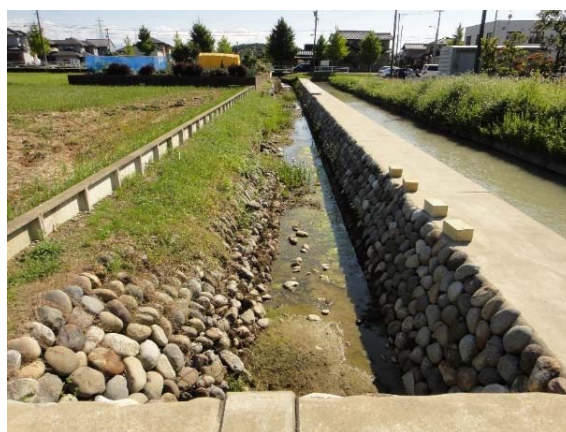
図1 石川県能美市の竹藪用水の水涸れ
 （最上流部より下流方向，2015年9月30日）

2015年7月上旬～2016年にかけて、手取川扇状地の地下水位の低下によって生じた湧水の消失および減水によって（図1）、そこに生息するトミヨ属淡水型（学名：*Pungitius* sp.1、石川県絶滅危惧I類・石川県希少野生動植物種、以下トミヨと省略）に大きな影響を与えた。この地下水位低下は、2015年5月に白山源流で発生した地すべりによる濁水が手取川扇状地の水田の浸透量と手取川からの伏流量に影響を与えた結果、引き起こされた可能性が指摘されている。本州のトミヨ属魚類は湧水の消失や減水によって生息が不可能となることから、手取川扇状地の湧水源周辺に生息するトミヨの絶滅の危険性は高まり、地下水位が回復しつつある現在もなおその影響は消失していない。本研究は、手取川扇状地のトミヨの生息状況のモニタリングを行い、手取川扇状地の地下水位の低下がトミヨに及ぼした影響を明らかにすることを目的とした。

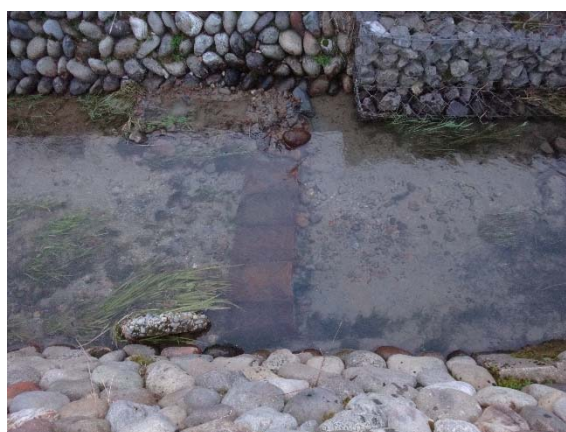
図2 竹藪用水のドジョウかご設置状況
 （2018年2月28日）

また、熊田川・西川流域の最上流部に位置する竹藪用水は、既存調査からトミヨの主たる繁殖場所だと考えられていたことから、繁殖期である3～7月にドジョウかご（三谷釣漁具店，fn-25，全

長 45cm, 高さ 15cm, 幅 30cm, 目合い 3mm) を用いた採集調査を行った (図 2)。
