ため池カイボリ時の水質調査

Water Analysis at Catching Fish by Draining Pond for TAMEIKE

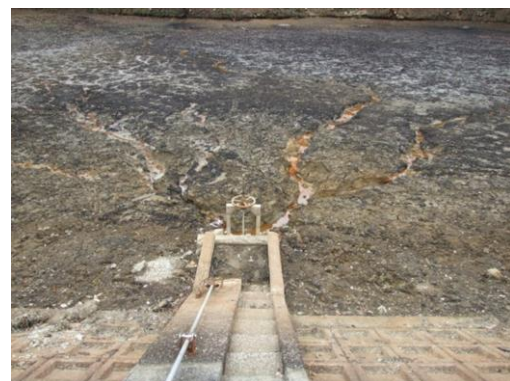
写真3 柳谷池（2017年12月8日撮影）
（カイボリで排泥され、池底にミオ）

柳谷池は改修されてから約30年間カイボリがなかったので、写真2のように底樋が底泥土に埋まった。今回のカイボリで写真3のように排泥され、池底にミオができた。これは池内がジャコ捕りで高濃度の泥水になり、排泥を促進したからである。このことから、カイボリ時のジャコ捕りは「農村の娯楽」だけでなく、「ため池の機能維持に必要な重要な管理作業だ。」と言える。
