ブータン王国の伝統的技術を用いて築造した貯水池の追跡調査

Follow-up of small earth dam constructed by using Bhutanese traditional wall making method

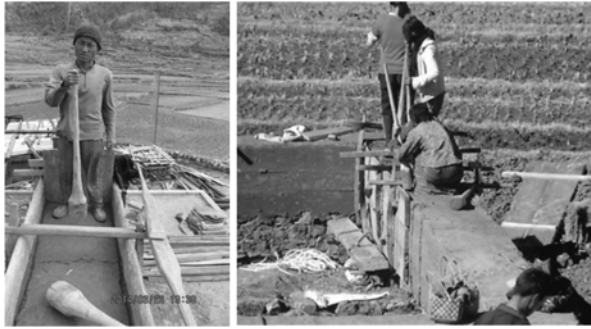
コア材には、貯水池近隣の旧水田や畑作跡地の土を使用した。含水比調整を行った後、ブータン王国の伝統的技術(版築技術)を用いてコアの築造を行った。版築技術は、型枠内で粘性土を人力で突き固め、壁体を構築する技術(Fig. 2)であり、ブータン王国では家

Fig.2 版築工法
Wall making method

屋の建築に用いられる。コアの盛り立ての仕上がり厚さは、1層あたり約8cmである。3層(約25cm)の盛り立てが完了する毎に現場透水試験を実施し、透水係数が 1×10^{-5} cm/sec以下であることを確認した後、順次上層の施工を行った。現場密度試験による締固め度の管理は行っていない。

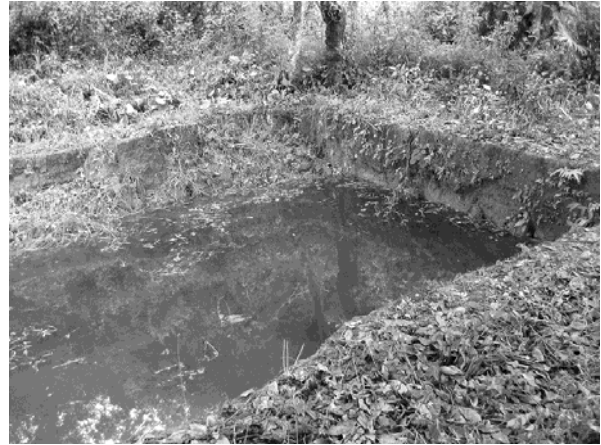
2017年9月に先述した貯水池の追跡調査を行った。Fig.3に追跡調査時の貯水池の状況を示す。貯水深さは約90cmであった。暴露状態のコアは部分的に表面から崩壊が始まっていた。版築工法で構築した堤体の安定性を推定するため、崩壊が生じていない堤体部を対象に簡易動的コーン貫入試験を実施(3か所)した。得られた打撃回数 N_d を以下の式で N 値に変換した。

Fig.3 追跡調査時の貯水池の状況
Condition of small earth dam at follow-up
