# 非かんがい期の水路内面表面水分量に関する研究 Study on Surface Moisture Content of the Irrigation Canal inner Surface in Non-Irrigation season

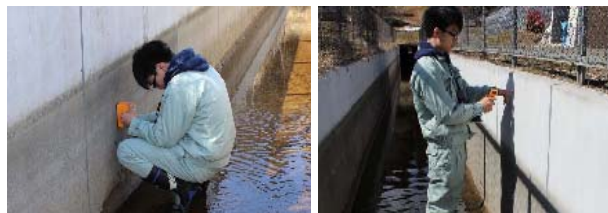
写真-1 表面水分量と温度測定状況

**2. 調査方法** 調査は、水分量(高周波容量式水分計)、表面温度(赤外線放射温度計)を用いて、水路2m/個に付き、左右内面で12点とした。また、日向、日陰における水分量値は水路下、中、上の平均値を示している(写真-1、図-1)。水分計は、表面被覆工の施工時、表面水分量が5%未満であることを確認する機械で、水路表面10mm~40mm厚の平均水分量を測定可能である。調査箇所は、Aタイプ(短繊維含有量大)、Bタイプ(短繊維含有量標準 写真-2)およびCタイプ(無対策 写真-3)の3箇所である。Bタイプには

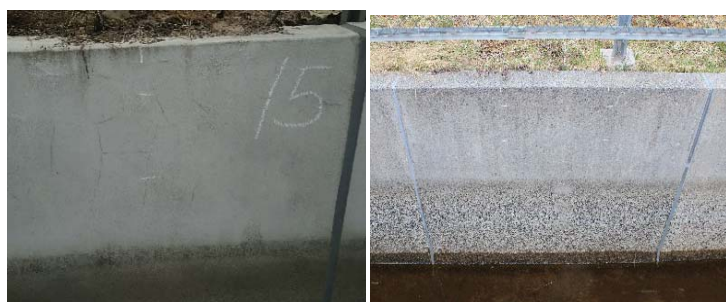
写真-2 Bタイプ(ひび割れ)

多数のひび割れが確認された。  
**3. 調査結果** 実施した4回の調査結果は次の通りとなった。表面水分量は、A~Cタイプの全てにおいて、表面に近いほど水分量が大きい値を示した(表-1, 2)。また、日向、日陰の水分量について、Aタイプおよび

Bタイプとも日陰の方が大きな値となったが、Cタイプについては逆の結果となった。水路内面のひび割れは日向(北側)で顕著で、日陰はそれに比べると少なかった。

また、表面被覆工施工箇所のひび割れの発現時期は、かんがい1シーズン後と早く、ひび割れパターンが網状である。この劣化パターンから、コンクリート内の水分量が関係する乾燥収縮および凍害などの劣化と推察される。地下水影響下の水路背面部水分量、水路中間部水分量、空気影響下の水路表面水分量から水路内部の正確な水分量を把握することで、想定された水分分布と異なった水分量のメカニズムが解明され、ひび割れ発生を回避する有効な対応策に寄与できるものと考えている。
