凍結融解を作用させたモルタル試験体の摩耗促進試験

Abrasion Accelerating Test of Mortar Specimens Exposed to Freeze-Thaw Action

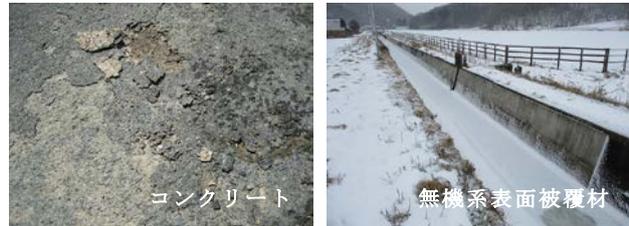
Fig.1 凍害と摩耗を受ける開水路
Open channel exposed to frost damage and abrasion

コンクリート開水路では、近年、種々の表面被覆材を用いた補修が行われている。積雪寒冷地に位置する開水路では、コンクリートにおける凍害劣化と摩耗劣化が確認されており¹⁾、それら劣化外力は補修後の表面被覆材にも作用することが予想される

(Fig.1)。著者らは、コンクリートおよび無機系表面被覆材における凍害劣化が摩耗劣化に与える影響を確認するための検討を進めている。本稿では、配合の異なるモルタル試験体において、凍結融解を作用させ、その後に摩耗促進試験を行った結果について報告する。

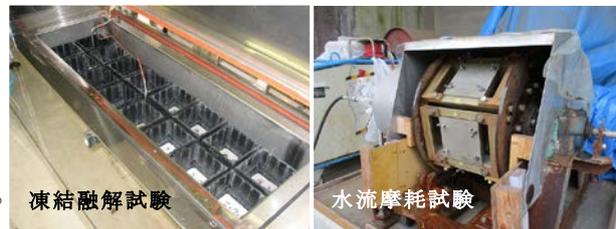
Fig.2 凍結融解試験, 水流摩耗試験
Freeze-thaw test, Water jet abrasion test

凍結融解試験は、JIS A 1148 の A 法（水中凍結融解試験方法）に準拠して行った (Fig.2)。凍結融解サイクル数は 100, 200, 300 サイクルである。判定指標は相対動弾性係数、打設面からの深さ毎（5～95mm, 10mm 間隔）の超音波伝播速度から求まる相対動弾性係数とした。超音波伝播速度からの相対動弾性係数の算出では、緒方ら²⁾の研究結果から導き出されている算出式を用いた。また、摩耗促進試験は水流摩耗試験方法³⁾により行った (Fig.2)。吐出圧力は 11MPa、試験時間は 10 時間である。判定指標は平均摩耗深さとした。

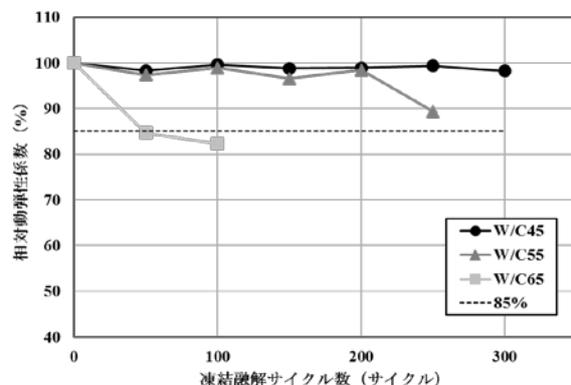
Fig.3 凍結融解試験結果
Results of freeze-thaw test

凍結融解試験結果を Fig.3 に示す。相対動

弾性係数は、W/C65 では試験開始直後より、W/C55 では 200 サイクル経過後より、その低下は大きくなったが、W/C45 では 300 サイクル終了時まで低下はほぼみられなかった。凍結融解試験における打設面からの深さ毎の相対動弾性係数を Fig.4 に示す。図中では、全ての深さ毎の相対動弾性係数の平均値（全体）に加え、打設面近傍（5～35mm）の測定値を併記している。相対動弾性係数は、総じて打設面に近いほど低くなる傾向がみられ、W/C45 においても、打設面に最も近い深さ 5mm では約 5%の低下がみられた。

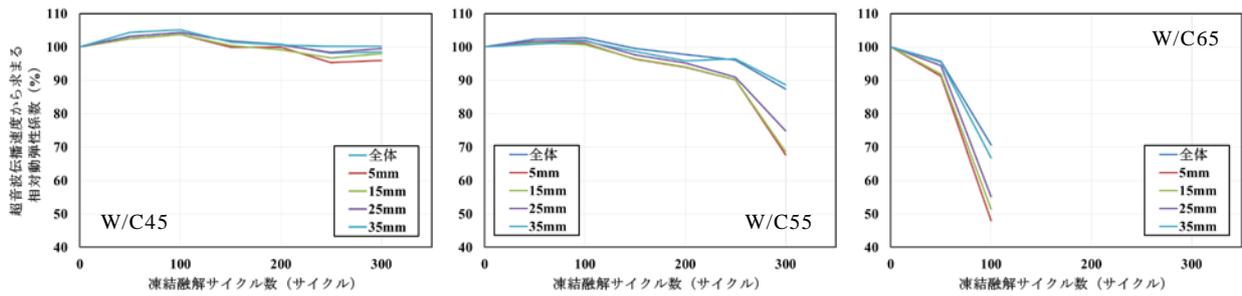
Fig.4 凍結融解試験結果（打設面からの深さ毎の相対動弾性係数）

Results of freeze-thaw test (Relative dynamic modulus of elasticity per depth from the surface)

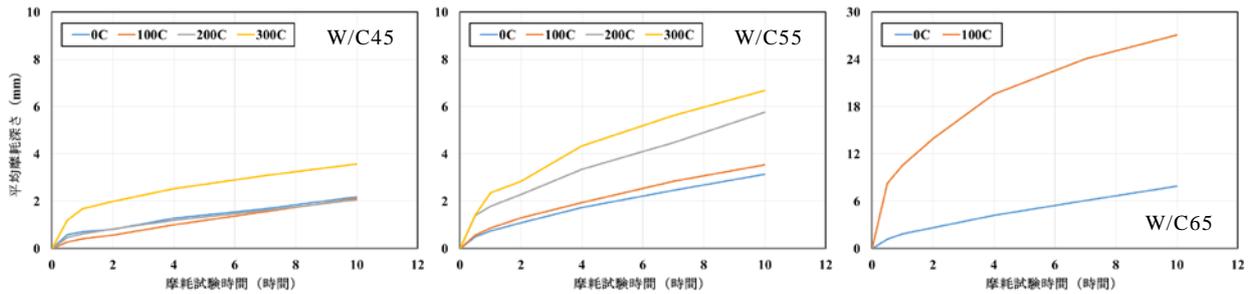
Fig.5 水流摩耗試験結果（凍結融解サイクル毎の平均摩耗深さ）

Results of Water jet abrasion test (Average abrasion depth per freeze-thaw cycle)

水流摩耗試験結果を Fig.5 に示す。平均摩耗深さは、水セメント比が大きいほど、凍結融解サイクル数が多いほど、その増加は大きくなった。W/C45 においても、300 サイクルでは 0 サイクルに比べ約 2 倍の増加がみられた。5℃の水中浸漬を行った同材齢の試験体における平均摩耗深さ（10 時間）に対する、凍結融解試験を行った試験体における平均摩耗深さ（10 時間）の比率を相対摩耗深さとして算出した結果を Fig.6 に示す。相対動弾性係数はほぼ低下しなかった W/C45 においても、300 サイクル後の相対摩耗深さは増加した。

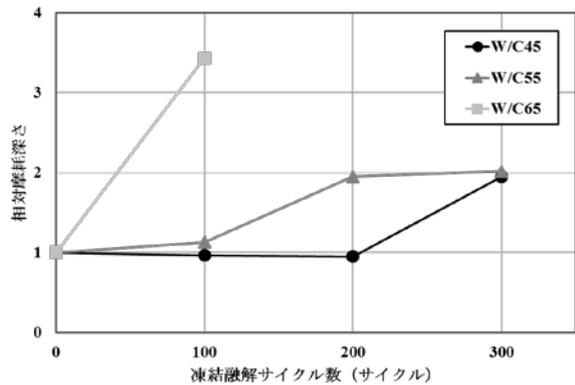
Fig.6 凍結融解試験結果（相対摩耗深さ）

Results of freeze-thaw test (Relative abrasion depth)
