砂浜海岸における UAV を用いた浸食堆積モニタリング Monitoring of sandy beach erosion and accumulation using Unmanned Aerial Vehicle

○CHONO Shunsuke*, SHIMADA Rikuto*, FUJIHARA Yoichi*, and ICHION Eiji*

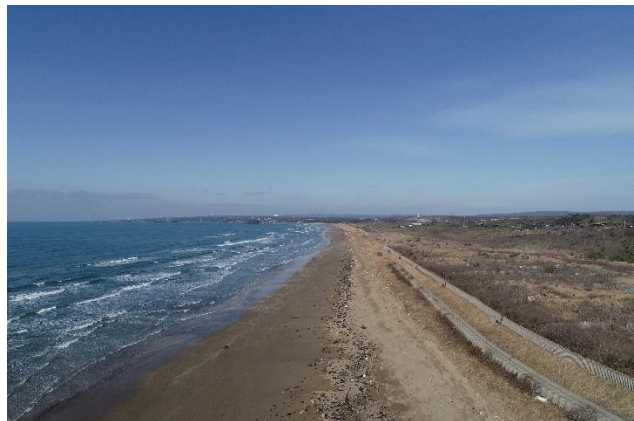
図 1 調査対象地

本研究では、イカリモンハンミョウの本州での唯一の生息地である石川県羽咋市柴垣～志賀町大島にかけての海岸を研究対象地（図 1）とする。この海岸は能登はんみょう海岸とも呼ばれ、石川県天然記念物に指定される約 3km の砂浜海岸である。イカリモンハンミョウの成虫は夏季の 2 か月程度に現れ、残りの期間ほとんどは幼虫で過ごす。幼虫は、砂浜に縦穴を掘り、その縦穴に身を隠して生息している。この砂浜は西向きに日本海に面し、冬季の寒波による強風により、砂浜の浸食、高波の襲来、地下水位の上昇が発生する。
