アスファルト舗装の小規模補修を対象とした取扱いが簡便な高耐久型補修材

A simple and durable repair material for small-scale repairs of asphalt pavements

○尾崎 風香*, 五伝木 一*, 芳賀 潤一*
OSAKI Fuka*, GODENKI Hajime* and HAGA Junichi*

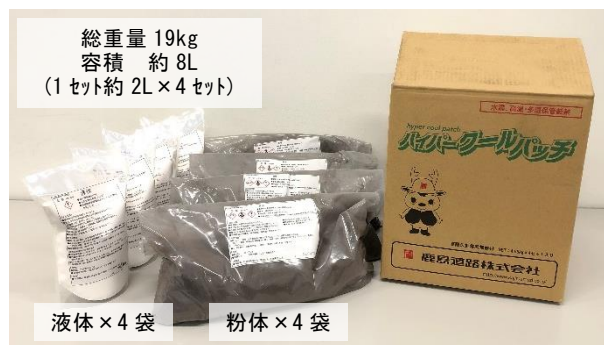
写真-1 補修材の荷姿
Repair material packaging

本補修材の荷姿を写真-1に示す。1箱の総重量は約19kgで, 粉体3.8kgと液体0.9kgを1セットとして, 4セット同梱している。1セットで体積約2Lの補修が可能である。段ボール梱包のため, ある程度積上げて保管しても材料が圧密されず, 品質の低下を抑えられる。

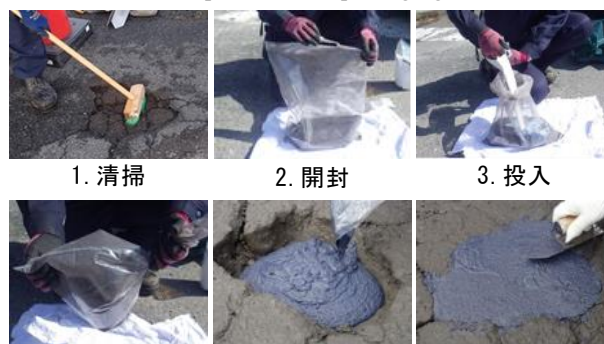
写真-2 補修の流れ
Repair procedure

補修の流れを写真-2に示す。粉体に液体を投入後30秒程度振り混ぜ, 補修箇所に流し込んだのちにコテなどで仕上げる。硬化に伴い材料の色が濃紺から黒に変化するため, 指触と合わせて交通開放判断の目安となる。

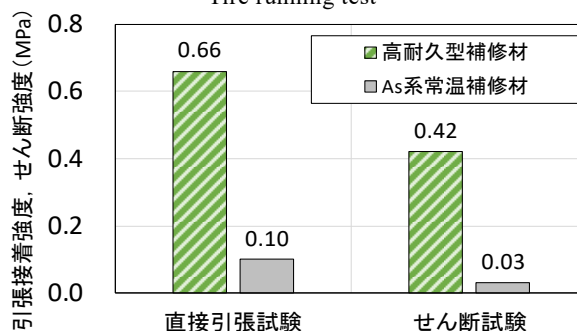
図-1 直接引張試験，せん断試験の結果
Results of direct tensile test and shear test

また、既設舗装との接着性の確認を目的に、アスファルト混合物を基盤として補修材を打ち継ぎ、材齢 1 日で直接引張試験とせん断試験を実施した（図-1）。開発品は従来の As 系常温補修材より接着性が優れることが確認された。

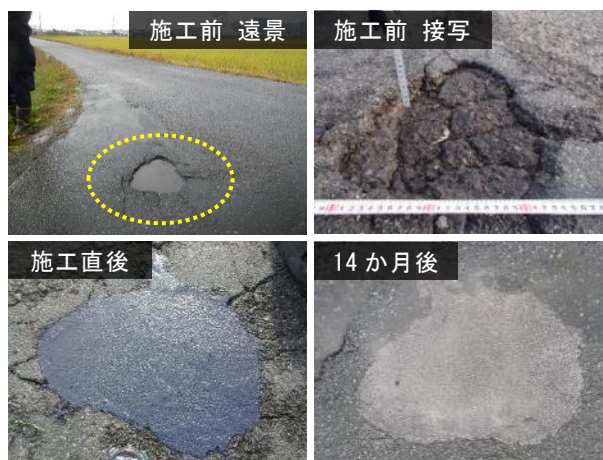
写真-4 穴埋めの適用事例
Construction examples of pothole patching

写真-4 は、積雪地域の農道に発生したポットホールの穴埋めの事例である。当該補修箇所は、これまで、一般的な常温補修材で補修しても 1~2 か月で破損を繰り返すほど過酷な箇所であったが、開発品では 14 か月後も健全な状態を保っている。

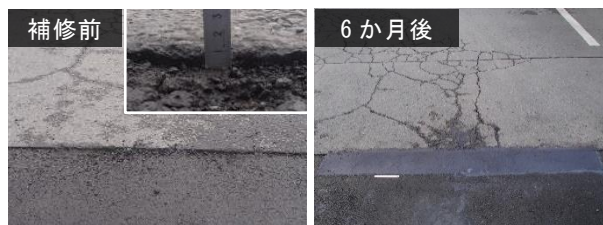
写真-5 段差すりつけの適用事例
Construction example of partially treatment

写真-5 は、アスファルト合材製造所構内のダンプトラック通行路で、表層の施工継ぎ目部に 5~10mm の段差が生じている箇所であった。薄層補修であったが、6 か月供用後もひび割れや剥がれはなく、健全な状態を保っている。
