劣化したコンクリート建造物の調査における AI の活用と優位性 Utilization and advantage of AI for the investigation of deteriorated concrete structures

株式会社 国土開発センター ○山田 真也、七郎丸 一孝、土谷 功
○Shinya Yamada, Kazutaka Shichiroumaru, Isao Tsuchiya

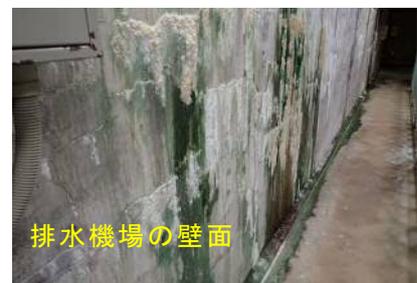
写真-1 壁面のひび割れ状況
Cracking condition of the wall

昭和 50 年代に建設された排水機場のコンクリート壁面が、漏水や遊離石灰を伴う網目状のひび割れが生じていたため調査を実施した。(写真-1 参照)

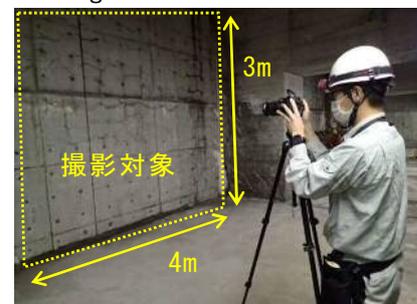
写真-2 壁面の撮影
Photographing the wall

撮影対象の壁面は、幅 3.0m×高さ 4.0m×6 箇所であり(写真-2 参照)、約 70 枚を撮影し、外業時間は約 3 時間であった。AI の自動解析で作成された損傷図の調整に約 7 時間程度を要し、全体の作業時間は約 10 時間であった。

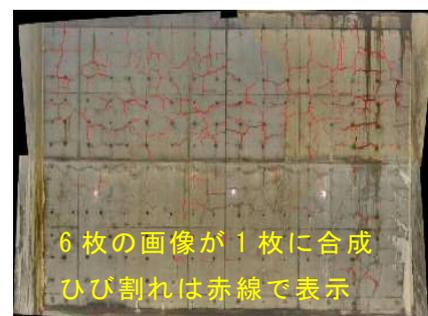
写真-3 AI によるひび割れ合成画像
Composite Image by AI

AI の画像解析では、エラーは発生せずに合成でき(写真-3 参照)、目視結果と比較すると同程度のものであり、高所部のひび割れ状況や数量を補完できた。

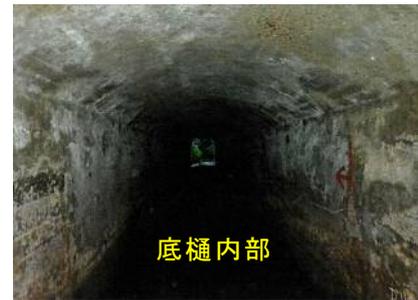
写真-4 底樋内部状況
Bottom gutter situation

昭和 10 年代に築造されたダムの底樋内部の劣化状況調査を実施した。(写真-4 参照)

調査対象は底樋の側壁と天井であり、底樋幅 2.1m、側壁高さ 2.0m、天井はアーチ形状であり、延長 140m である。
