## パネル被覆工法により補修された鋼矢板水路の実態調査

Monitoring and evaluation of steel sheet-pile canal repaired by precast panel-concrete covering method

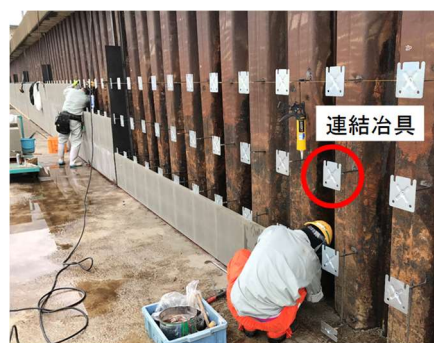
図1 パネル被覆工法の施工状況

パネル被覆工法は、プレキャストパネルと現場打ちコンクリートを一体化させて鋼矢板の表面を被覆保護する防食対策工法である。被覆材料として汎用性と施工性に優れたコンクリートを用いるため、気象条件や水路内の環境に左右されず、また特別な技術や設備を必要とせず、安定した品質で施工が可能となる<sup>2,3)</sup>。図1に示すように、鋼矢板に溶接した専用の連結治具を用いてパネルを固定したのち、パネルと鋼矢板の隙間に裏込めコンクリートを打設し適切な養生を行う。

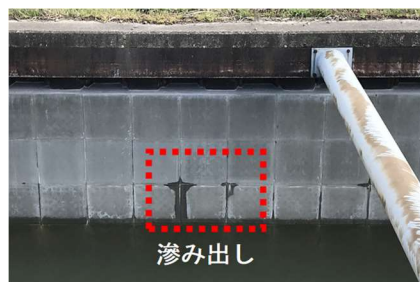
図2 パネル被覆工法のしみ出し状況

出し現象が確認された（図2）。いずれの変状も局所的なものであり、調査施設の全域においてパネル材の剥がれや摩耗劣化は確認されず、竣工時の状態を保っていた。局所的に発達した変状の原因は、施工時の鋼矢板水路背面の地下水条件が影響していると推察される。パネル被覆工法は、鋼矢板が湿潤状態であっても裏込めコンクリートの打設が可能であるが、流水を伴う過度な湧水に対しては止水処理が必要である<sup>4)</sup>。止水処理が不適切と考えられる部位でパネル材の合端から表面へのしみ出しが顕在化する変状が見られた。

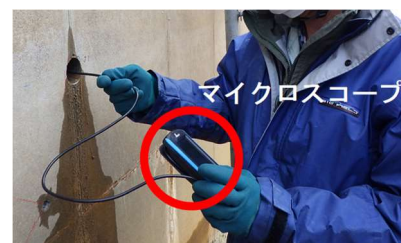
図4 マイクロスコープ観察状況

変状部位における詳細調査では、小口径コアの採取による裏込めコンクリートの中酸化試験と削孔内マイクロスコープ観察による状態評価を試みた（図3、図4）。結果、全ての試料で中酸化の進行は確認されなかった。また、しみ出し水に濁りは見られず、錆汁の溶出が無いことを確認した。孔内のマイクロスコープ画像を図5に示す。鋼矢板と裏込めコンクリートとの界面に剥離は無く、被覆材と鋼矢板が一体化された状態にあることを確認した。更に、孔内の裏込めコンクリートからしみ出しは無く、被覆材内部への地下水の拡散、滞水が無いことを確認した。
