耕作放棄地における降雨が土水路壁面や水環境に与える影響 Impact of rainfall on abandoned cultivated and fallow lands on the soil walls of drainage channels in Aomori

Hiroyuki Ochiai, Wataru Kakino, Rieko Takamatsu, Atsushi Mori

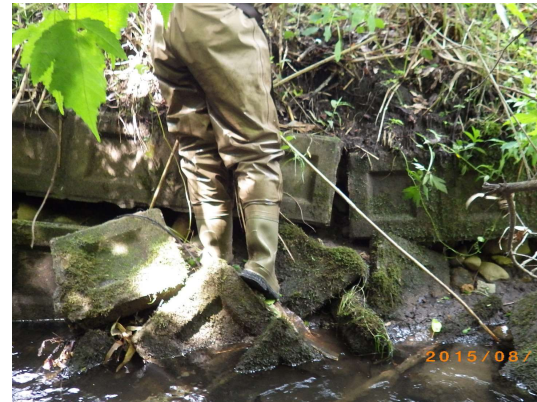
図 1 排水路壁ブロックの崩壊状況

図1, 図2に踏査時に見られた排水路の崩壊状況を示した。図1では水路はコンクリートブロック、壁面上方には耕作放棄地が展開しており、水路は管理されていない状態であった。崩壊は下方で起きており、地表面から侵入した水が下層に溜まることによって起きた崩壊の可能性が考えられる。図2には片面コンクリート張りの水路が

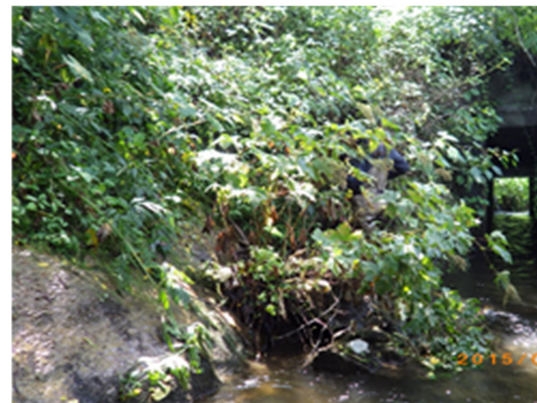
図 2 排水路壁の崩壊状況

崩壊した写真を示した．壁面の上方でコンクリートが土に押されて崩壊し，壁面上部の草が水路まで侵入していることがわかる．これは，地下水面での崩壊ではなく地表流出または地表に近い層内で水が貯まることによって起きた可能性が考えられる．
