## 地上型レーザスキャナによる3次元点群を用いたコンクリート損傷の検出

Detecting Concrete Damage using 3D Point Cloud with a Ground-based Laser Scanner

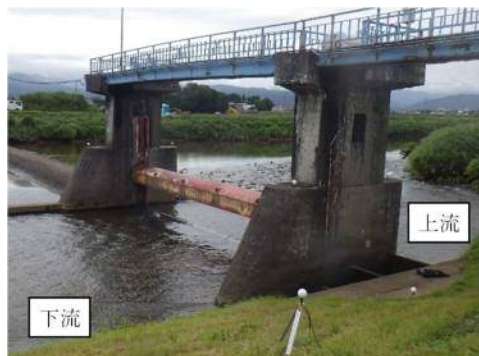
対象構造物は供用年数46年のコンクリート頭首工である (Fig. 1)。目視観察では、ひび割れと遊離石灰の析出が確認された。本解析では、顕著な損傷が確認された左岸側の堰柱部を対象とした (Fig. 2)。白点線で囲まれた範囲において反射強度による損傷評価を行った。

Fig.1 対象構造物

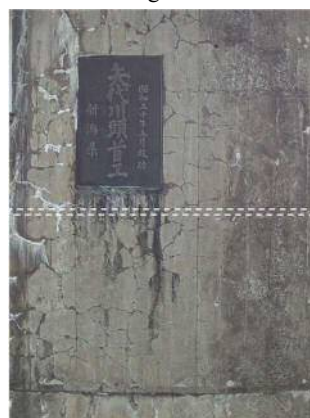
Fig.2 解析範囲 (左岸側堰柱部)
