生態系保全施設の設置における成功と失敗 Success and failure in installing ecosystem conservation facilities

1. はじめに

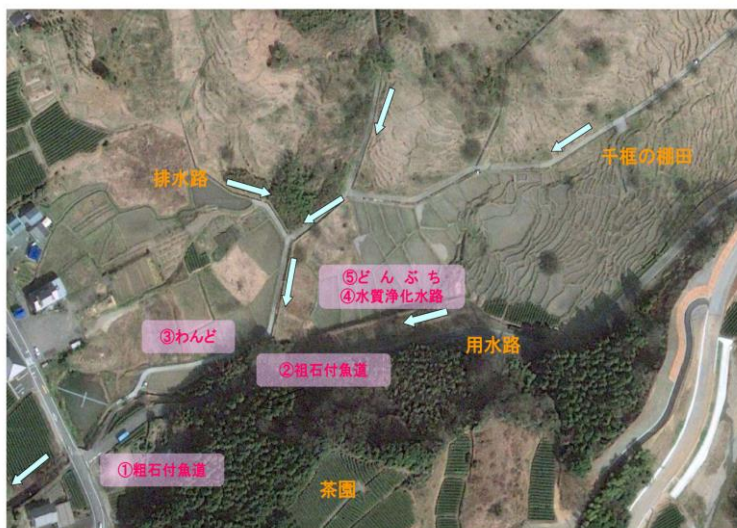
Fig.1 生態系保全施設

本地区の水路はほぼ一定勾配であるため、一部を除く範囲では水が溜まり生き物が集まる場所がないこと、冬期になると水路の水がなくなってしまうことなどから生き物が冬を越せる環境が整っていない。生き物が冬を越せる場所（小さな池のようなもの）があれば本地区からいなくなった生き物（小魚や底生生物）が回復する。小魚や底生生物

が回復すると食物連鎖の上位種である肉食甲虫（タイコウチなど）も戻ってくると考えて「どんぶち」を設置した。また、本地区周辺の地山は急峻な地形となっているため、雨が降ると地山からの表流水が一気に水路へ流れ込むため水路内の生き物は雨が降る度に下流へ流されてしまう状況である。回復目的の生き物は小魚、底生生物であるため、一時的に退避できる場所として「わんど」を設置した。地区内の水路には2カ所に落差工（落差14cm、落差21cm）がある。現在の地区内の生き物は底生魚や底生生物が多く存在するため水路内の落差工によって生態系が区切られている状況である。水路内の落差工をなくすことにより、菊川本川から本水路の生態系の連続性が図られ生態系の回復も望まれることから、既設落差工を生かして魚道を設置した。上流からの肥料由来の窒素分を除去するため、ゆっくり流れる水路に竹炭を入れた「水質浄化施設」を設置した。棚田の最上部にはビオトープを設置した。（Fig.2）

各施設の施工は地域と国職員の共同で手作業により行われた。延べ作業時間は1人で作業した場合に換算すると魚道①36時間、魚道②53時間、わんど65時間、どんぶちが116時間かかっている。経費は、材料代のみでセメントと砂で合計5万円かかっている。
