粘土質の暗キョ施工田における排水

丸 田 勇*

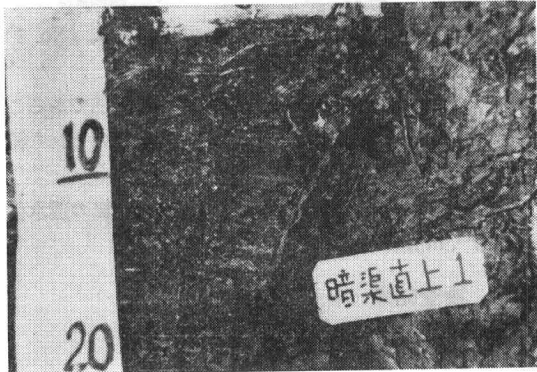
図-5 中干し期の塗料浸入（No. 2）

8中干し期の後期(7月4日)に暗キヨ直上に塗料を注入したが、塗料の浸入はなかった(図-5)。

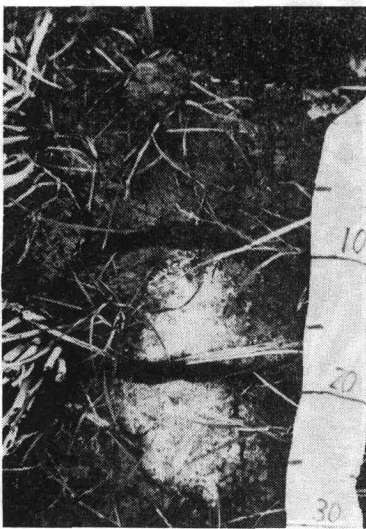
図—9 12月の塗料浸入 (1) 平面、

12月21日に落水刈取期の時と同じようにキ裂に塗料を注入した。その結果、塗料は5~10cmの層を横流れして暗キヨ掘削溝へ流れこんでいた(図-9)。

(2) 垂直断面
