傾斜地水田圃場整備後における農地基盤の経年的変化

Ageing Changes of Consolidated Farmland Foundation in Stepped Paddy Field

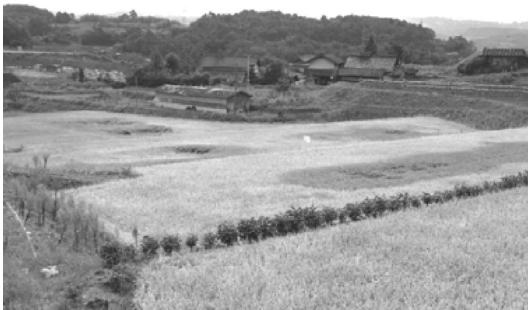
写真-1 整備後一作目の水稲生育むらの状況

Photo 1 Uneven rice growing of first planting after consolidation.

しかしながら、実際に整備を行った傾斜地水田においては、平坦地では見られない問題が新たに発生した。その一つとして、1980年代前半に圃場整備を行った中国地方中山間地の傾斜地水田では、整備後各耕区内中央部の水稲が過剰生育となる現象がみられ、写真1に示すように倒伏にまで至る場合があった。この現象について耕作者等から、耕区中央部の過剰生育発生部分は、圃場整備施工期間中に表土の区画内集積場として利用されていたいわゆる「置き土」部であることが指摘されていた。この「置き土」部では、整備直後に地耐力不足のためトラクターが沈むという事態も発生していた。また、同様の原因で田植機がスリップし、置き土部の栽植密度が高くなる現象も把握されていた(根本ら, 1983)。耕区中央部における、水稲過剰生育現象や地耐力が低い状況は、整備後1作目の圃場だけではなく、2作目以後の圃場でも

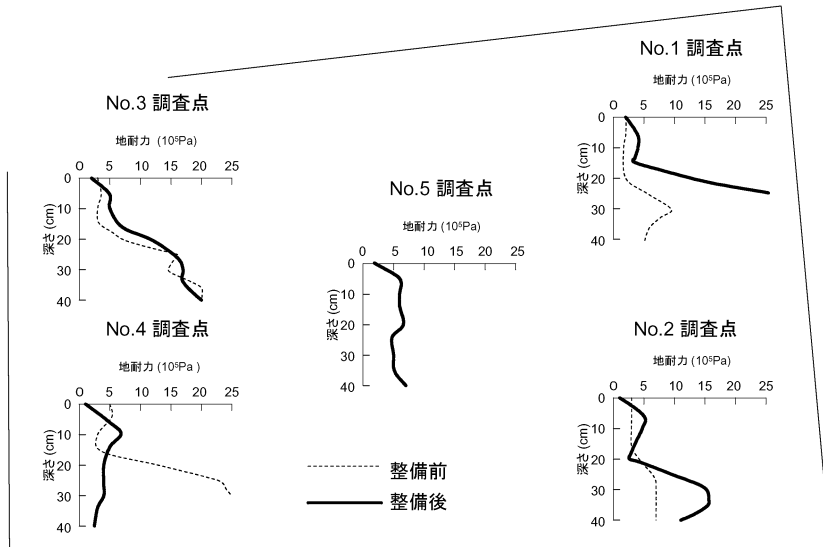
図-4 整備前後の地耐力

Fig. 4 Bearing capacity before and after consolidation.

地耐力は図4に示されるように、耕盤の下、地表から30～40cmの地盤では谷線に近いNo. 1、No. 2調査点では $5 \times 10^5 \sim 6 \times 10^5$ Paと小さく、特にNo. 2点では耕盤でも 7×10^5 Pa程度であった。これに対し小さな尾根の山腹に位置するNo. 3、No. 4調査点では、表土より下の地耐力は深度とともに一方的に増加していた。

耕区中央部の No. 5 調査点において60 cm 深の試坑調査を行った結果では、60 cm まで土層の分化が見られず、土色は図3に示されるように No. 1~No. 4 調査点の表層とはほぼ同色のにぶい黄褐色であった。固相率においても、表1に示されるように No. 1~No. 4 調査点はI層とII層に明確な差があるのに対し、No. 5 調査点は深さ60 cm まで固相率に差が見られない。図4に示した地耐力も40 cm まで 5×10^5 Pa 前後の値が連続している。ま

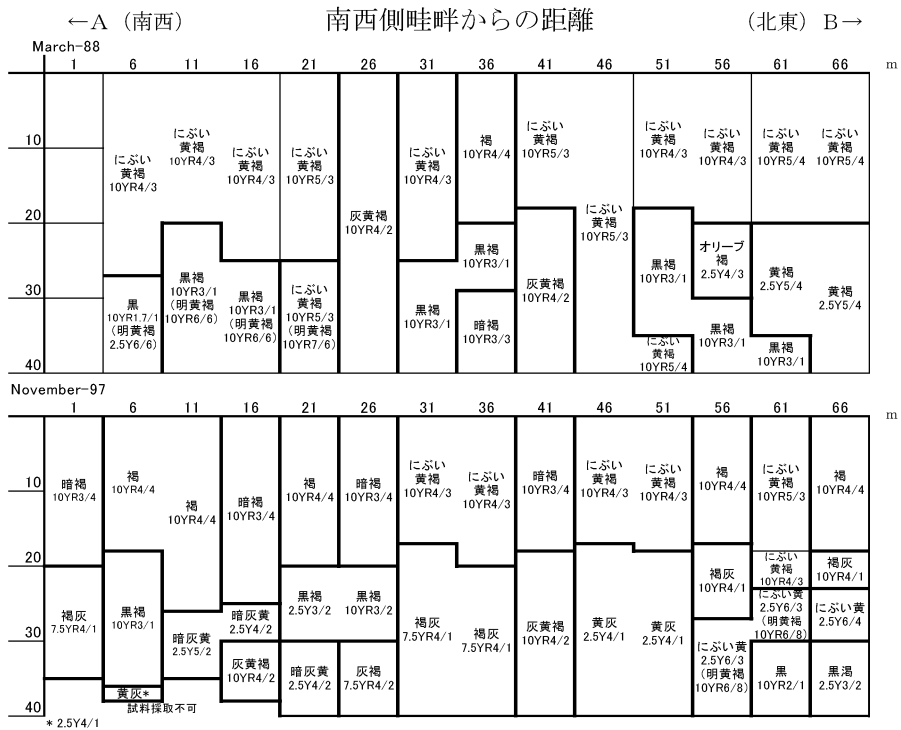
() 内は層内に含まれているレキの土色を示す。

図-8 断面の土色分布 (図-6 A-B 断面)

Fig. 8 Soil color by cross section (Fig. 6 A-B section).

この断面の、1988年3月と1997年11月の土色調査結果を図8に示した。表土部分は断面全体を通してにぶい黄褐色から褐色であるが、断面両端部の基盤では、整備直後の周辺部地盤に見られた黒褐や灰黄褐、明黄褐等の土色が入り交じった状況となっている。これに対し断面中央部の31m~51mの測定点の基盤の土色分布は比較的単調であった。特に11月に測定を行った1997年の断面では灰色がかった土色が40cm深まで連続しており、旧土土が還元的な状況となって存在していることがうかがえる。図9に示した1988年3月の含水比の測定結果でも、中央部は深部まで高含水比となっており、整備直後の基盤構造の相違が維持されている状況が示されている。

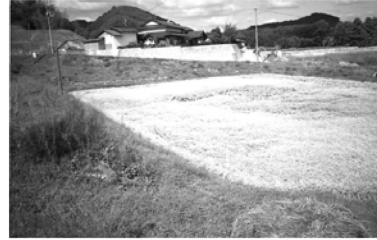
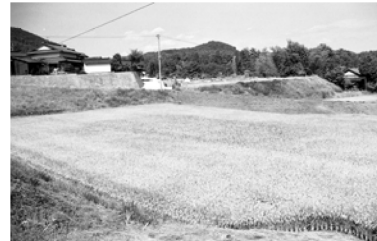
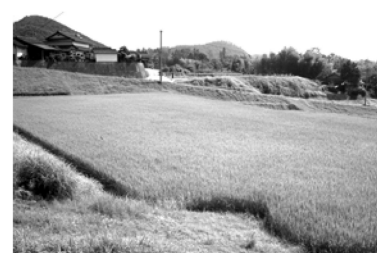
写真-2 水稲生育むら状況の経年変化

Photo 2 Situation of uneven rice growing.

調査耕区では、写真2に示されるように整備後5作目の1987年においても耕区中央部の水稲が過剰生育により倒伏したばかりでなく、1994年の12作目においても明らかな水稲の生育むらが生じていた。また、16作目の1998年でも8月中旬の段階で、耕区中央部は葉色に差が認められ、18作目に当たる2000年に行った耕作者への聞き取りでも中央部の生育は周辺部と差があるとのことであった。生育むらについては、久津那らが圃場整備田における切土部・盛土部・切盛少部の玄米収量の経年変化を調査した結果、整備7年後でも切土部の収量は切盛少部の収量より少なかったことが報告(久津那ら, 1972)されているが、本研究からは影響はさらに長期に及ぶことが示された。
