国営神流川沿岸地区における野鳥保全対策とモニタリング調査 Engineering Cares to Conserve Wild Birds Habitats and Monitoring in Kannagawa Irrigation Project

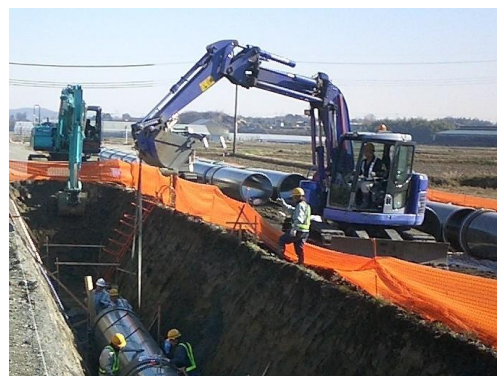
（写真-2）バックホウによる管布設

保全対策は、①オオタカの繁殖時期（1 月～8 月）を配慮し、工事は 2 月中に完了する工程、②管布設作業は、オオタカの嫌がる高尺クレーンの使用はやめ、バックホウによる管つり込み（写真-2）、③施工機械の色は、赤系や黄系はオオタカの活動に影響があると考えられるため、薄い青や緑系とし、かつ低騒音・低振動型の機械を使用した。
