# 赤外線画像の空間統計処理に基づく損傷コンクリートの特性評価 Characteristics Evaluation of Damaged Concrete using Infrared Image Data with Spatial Statistics Analysis

○Yasuhiro Honda, Shuntaro Yamagishi and Tetsuya Suzuki

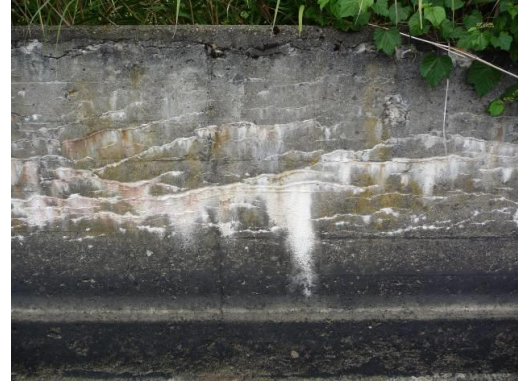
図1 凍害損傷が顕在化した計測対象断面

計測対象は、青森県弘前市に立地している農業用コンクリート水路である。コンクリート壁面には、凍害損傷による断面欠損やひび割れが顕在化し、損傷の進行が確認された(図1)。赤外線計測は、15分間隔で8:15から17:30まで継続して行った(図2)。計測断面は、凍害損傷が顕在化した断面(以後、損傷部と記す)と損傷の顕在化していない通常部で行った。計測方法は太陽光を利用したパッシブ法である。

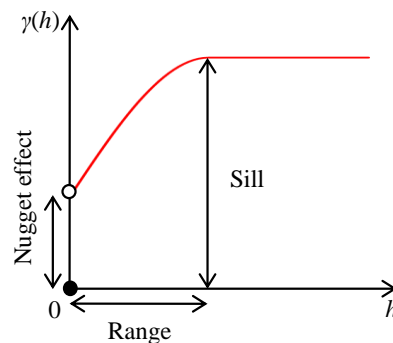
図3 セミバリオグラム概念図

計測データは、空間統計学におけるセミバリオグラムモデルにより評価した(式[1])。セミバリオグラムモデルの概念図を図3に示す。

ここで、 $N(h)$  は距離  $h$  だけ離れた全ての組み合わせであり、セミバリアンス  $\gamma(h)$  は計測値間のばらつきの程度を示すものである。
