スタビライザによる放置農地における植物根の除去の試み Trial research on removal of weed roots of abandoned farmland by stabilizer

キーワード： 放置農地, 津波被災, 除根, スタビライザ

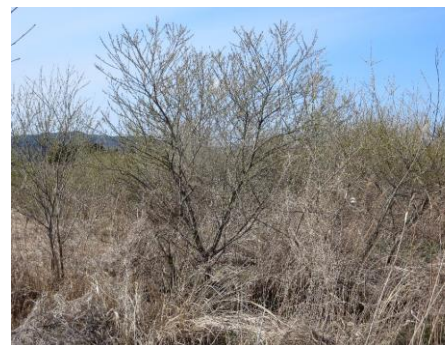
写真-1 放置農地の状況(畑地)

被災農地のうち畑地の状況を写真-1 に示す。畑地では草本ではすすきが生い茂っている。木本では柳や松が散見される。柳の高さは 3m を超え、松の幹は直径 10cm ほどまでに生長している。

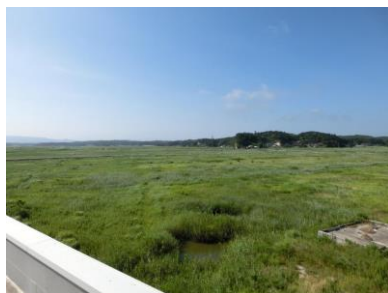
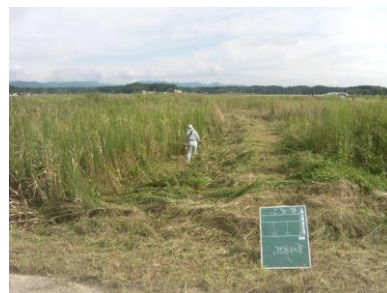
写真-2 放置農地の状況（水田）

写真-2 は同じく水田の状況である。こちらは葦が全面に生い茂っており、茎の丈は 2m を超えている。また、木本は柳が散見された。陸上部の草刈りをし、その後、根を取り除くこととなる。

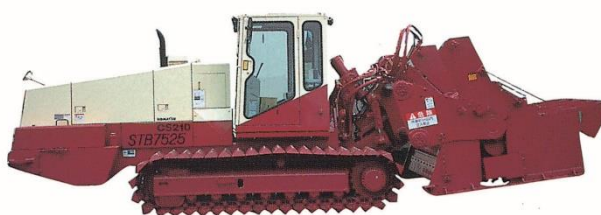
写真-3 スタビライザの外観

スタビライザの外観を写真-3に、施工状況を写真-4示す。1回の攪拌深さは100cmまで可能であるが、葦の根の深さは30cm以下であることから、今回は攪拌深さを40cmとした。施工速度は1～5 min./mに設定し、根の裁断状況を確認した。一例を写真-5に示す。土の含水率は約20%、葦の混入率は約1%であった。走行速度が早い場合、土の攪拌および根の裁断が良好と言えず、適正な施工速度は3min./m以下であった。

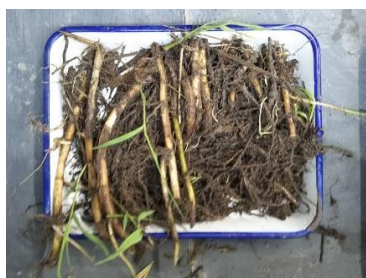
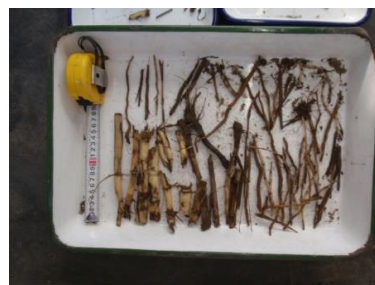
写真-5 葦の根の裁断状況

大部分の根は20cm以下の長さに裁断され、これをふるい等にかけて、容易に分級が可能である。
