CFRP スtrandシートで補強した農業用水路トンネルの機能監視手法 Monitoring method of agricultural water-way tunnel reinforced with CFRP strand sheet

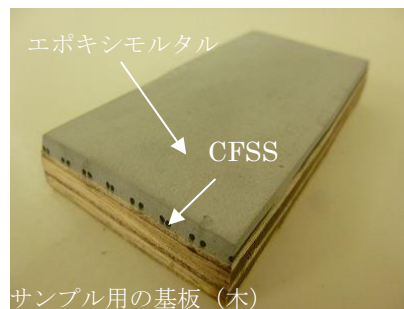
硬化した炭素繊維束をすだれ状に加工した CFRP スtrandシート (以下, CFSS という) を補強材に, 耐摩耗性が考慮されたセラミック骨材混合エポキシ樹脂モルタル (以下, エポキシモルタルという) を結合材に用いた補強工法 (以下, 本補強法という) は, 森ら¹⁾の研究によりトンネル模型実験などで評価されてきた。ここで, 補強断面を写真-1 に示す。

写真-1 補強断面
Photo-1 Cross section of reinforced layer

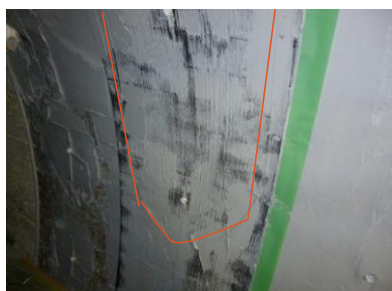
本トンネルは 2r 標準馬てい形であり, 本補強法は抗口 150m 地点から 15m の範囲で実施した。FBG センサは CFSS にトンネル軸直角方向にあらかじめ設置し, エポキシモルタルで施工断面内に埋設設置した。ここで, FBG センサの設置状況を写真-2 に示す。図-1 に FBG センサによるひずみ測定箇所を示す。FBG センサは, 1 本のゲージ設置で任意の地点のひずみ測定点を設けることができ今回は, 1 本のゲージに 5 点の測定点を設け, トンネル軸方向直角の

写真-2 FBG センサ設置状況
Photo-2 installation status of FBG sensor
