# 令和2年7月豪雨による山形県の水害

Flood Disaster in Yamagata Pref., July 2020

奥山武彦

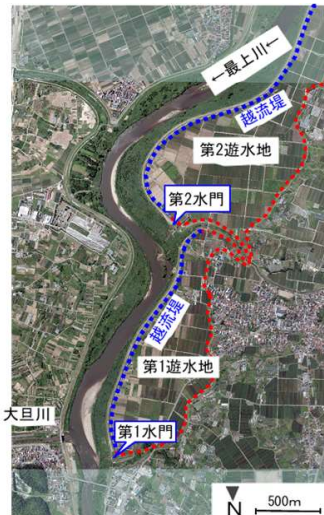
図5 大久保遊水地

がる左岸側大久保地区では、堤防が右岸より低い越流堤として作られた面積200haの遊水地が1997年に竣工した。地役権が設定されて水田のほ場整備も行われている。今回の冠水深は数mになったと思われ、水が引いた後の田には大量の泥が残った(図5, 6)。なお、右岸側では大旦川の内水氾濫による浸水が発生した。

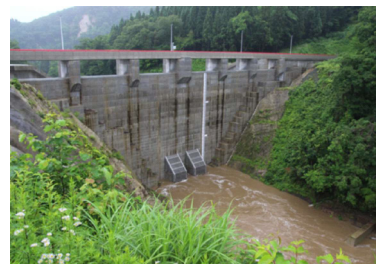
図8 降雨時の最上小国川ダム

上小国川の上流は急峻な山地で大雨時は増水しやすく、赤倉温泉地区で排水障害と浸水を繰り返してきた。対策として遊水地、放水路、河道改修と比較検討の上でダム案が選定された。全国で5番目となる流水型ダムは常時、流水を通過させ、大雨時は自然貯留することで流量ピークを抑制する機能を持つ。連続雨量61mmで水位上昇2mの時の様子を図8に示す。
