農業用ため池におけるイノシシの活動と被害及び簡易な被害低減対策 Behavior of and Easy Countermeasures against Wild Boar on/around Irrigation Ponds

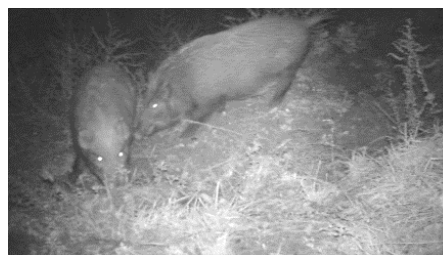
図 2 堤体での掘り起こし行動
Rooting Behavior on Embankment

利用の実態如何にかかわらず草刈り等の管理が低調なため池では、夜間に頻繁に出没して堤体を掘り起こす行動が観察され、後谷池と矢谷池では堤上部で出産巣跡も確認された。また、利用停止ため池では、探餌の他に水飲みや泥浴びの行動が多く観察された（図 2）。
