## ラオス、ベトナムにおけるリモートによる灌漑施設機能診断研修 Remote training for irrigation facility function diagnosis in Laos and Vietnam

○Eiji MATSUBARA, Shozo OHIRA, Hiroki MIZUNO, Kazuhiko YAGI, Hiroaki MATSUBARA

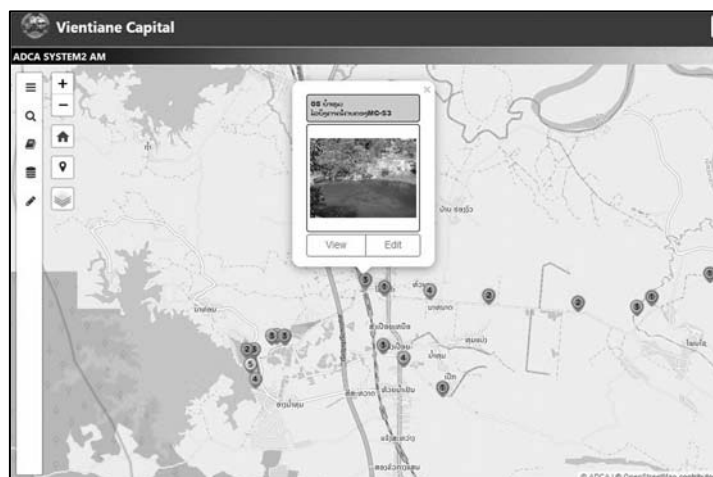
図1 ラオスヴィエンチャン都の現地機能診断地点のADCAS2による表示（19点）。マーカーをクリックすれば地点情報を表示することが可能。

最終的に、ラオスでは40点、ベトナムでは59点の変状・損傷個所の位置とその現状が把握され、結果はスマホの地図上に表示された各種マーカーをクリックすれば容易に内容が表示され、かつ検索・抽出が可能となった（図1）。ラオスでは、研修が年をまたいだため、前年度と翌年度のデータベースを比較することができた。
