## 水中に設置する沈水雑草の物理的防除資材の開発 Development of physical control materials for submerged weeds to be placed underwater

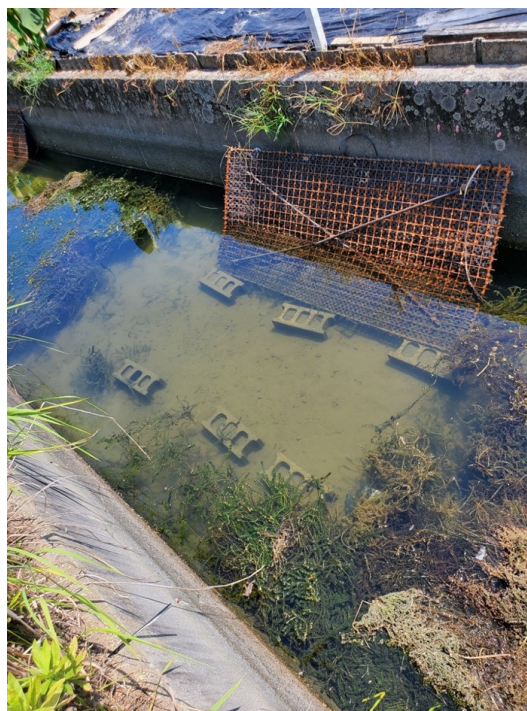
図-1 遮光ネット設置1年後の様子

Fig.1 One year after installation of shade net

各水路における遮光ネット下の光合成有効放射量及び透過率を示す(表-1)。透過率は水中の遮光ネット上の計測値に対する遮光ネット下の計測値の割合で表した。測定結果から遮光区の光合成有効放射量は、オオカナダモが繁茂していない近隣の道路下の水路と同程度の8~50  $\mu\text{mol}/\text{m}^2/\text{s}$  内に収まった。遮光区における植被率は無遮光区と比べて非常に低かった(表-2)。遮光ネット設置から1年が経過すると、遮光区の植物体乾物重は無遮光区と比べて僅かであり、ほぼ完全に再生を抑制した(表-3, 図-1)。
