農業水利施設の生物調査における水中ドローンの有用性と課題 Usefulness and problem of underwater drones in biological surveys of irrigation facilities

○Hata Hiroaki, Nishi Shogo and Takemi Nobutoshi

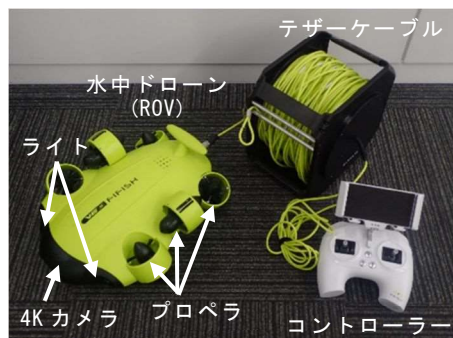
Fig.1 調査に使用した水中ドローン
Underwater drone used for survey

2. 調査方法 ROVはQYSEA社製のFIFISH V6を用いた(Fig.1)。コントローラーの操作画面にはスマートフォンを使用し、テザーケーブル(100m)を介して本体と接続する。

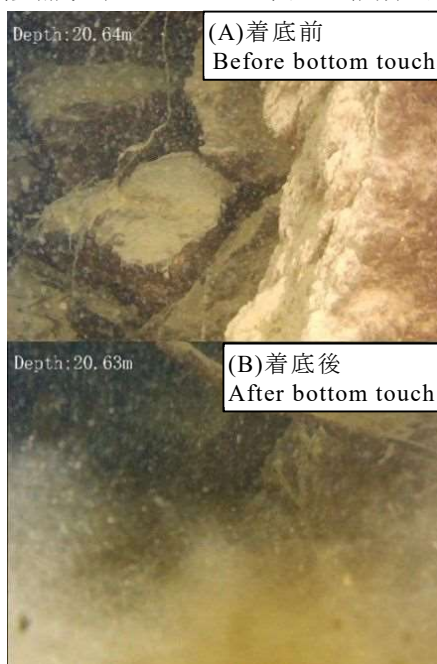
3. 農業用ダムにおける調査結果 ダム湖内は止水環境であり、湖底までの水深は約25~35mであった。水中は濁っており、視認性が低い状況であったが、0.5m程度先までを視認することができた(Fig.2A)。しかし、ROVを着底させるとプロペラによって泥が舞い、視界が遮られた(Fig.2B)。視界が悪い状態で調査していると、テザーケーブルが湖底の流木に絡まり、ROVが操作できず、調査を中断する事態となった。

Fig.2 ダム湖底の状況
Condition at the bottom of the dam

ダム湖のように底泥がある場合は視界が遮られるため、ROVを不用意に着底させないことようにする必

要がある。また、障害物がある場合はテザーケーブルの位置を考慮しながら回避するなど、操作技術が求められる。現在は、音響通信を利用した無線制御型の ROV が開発されているため、今後、積極的に活用しながら有用性を検証していきたい。
