# 令和6年能登半島地震で被災した地すべり防止施設・集水井の実態評価 Damage Evaluation of Landslide Protection Facilities-Drainage Wells by The 2024 Noto Peninsula Earthquake

本報では石川県輪島市縄又町蛇喰地内における令和6年能登半島地震に起因する斜面崩壊に伴い被災した鋼製集水井とその周辺の農業基盤に関する実態調査結果を報告する。

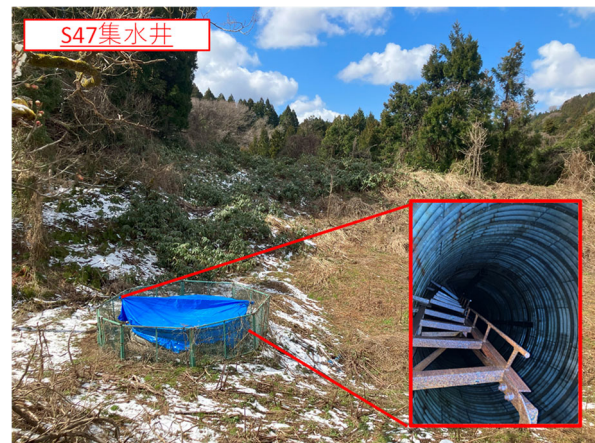
写真1 昭和47年施工・鋼製集水井

昭和47年竣工・鋼製集水井では, 特徴的な損傷は確認されなかった。昭和47年竣工・鋼製集水井では, 特徴的な損傷は確認されな

った。UAV-LiDAR による周辺地形の詳細調査と照らし合わせても斜面崩壊も確認されなかった。それに対して、昭和 52 年竣工・鋼製集水井では、斜面崩壊に伴う倒木や地表陥没が確認された（図 1）。UAV-LiDAR データに関しても同様の傾向が確認された（図 1 (c)）。集水井内部はせん断破壊とそれに伴う集水ボーリングの切断、集水井内部の湛水が確認された（写真 2）。集水井周辺の被災状況は、林道山中反甫犬越線（アスファルト舗装）において縦断方向と横断方向のひび割れが発達していた（図 2）。いずれも、斜面崩壊を伴うものであり UAV-LiDAR データとの関連が認められた。

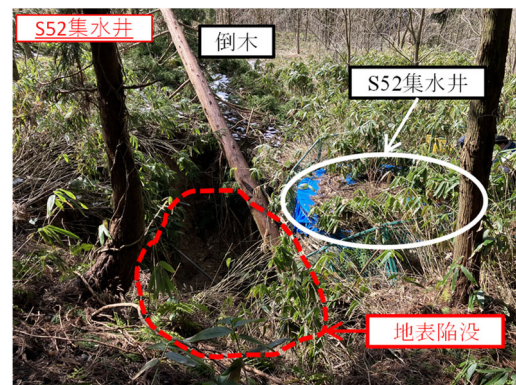
図1 昭和52年施工・鋼製集水井

(a) 現況写真

(b) 点群 (RGB)

(c) Z座標

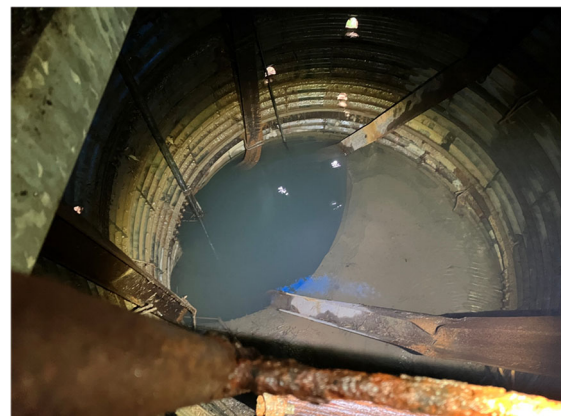
写真 2 集水井内部のせん断破壊状況

本報では石川県輪島市縄又町蛇喰地内における令和 6 年能登半島地震に起因する斜面崩壊に伴い被災した鋼製集水井とその周辺の農業基盤に関する実態調査結果を報告した。検討の結果、斜面崩壊と集水井のせん断破壊との密接な関連が示唆された。周辺の農業基盤は、農道を中心に斜面崩壊と舗装部のひび割れとの関連が確認された。
