## 通水状態での水路トンネル耐震補強工事の実施事例 Example of seismic reinforcement for waterway tunnel with water flowing

**1. はじめに** 三方原用水二期地区では施設の耐震化が進められており、同地区の導水幹線水路トンネルも補強対象であった。同施設は上水及び工業用水の共用利水施設である。そのため、作業可能時間が週に1回であり、1回の作業につき断水時間は6時間に限られていた。完全なドライワークの確保が不可能であったため、工事においては①通水しながら施工できる補強工法の選定、②工期の短縮が課題であった。以上の課題に対する対策を提案した。

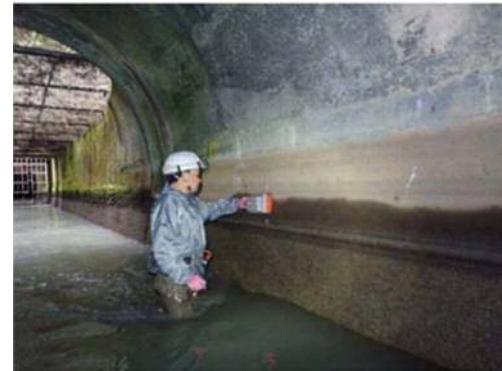
**写真-1 断水後の坑内状況**

施工条件として、作業時間が週に1回、6時間(6時~12時)に限られており、断水を行っても完全なドライワークの確保は困難であった(写真-1)。以上の施工条件をクリアする工法としては、鋼板内張工法及び2分割した鋼管を使用した既成管挿入工法が選定されるが、水中溶接を回避することが可能な後者を採用することを提案した。

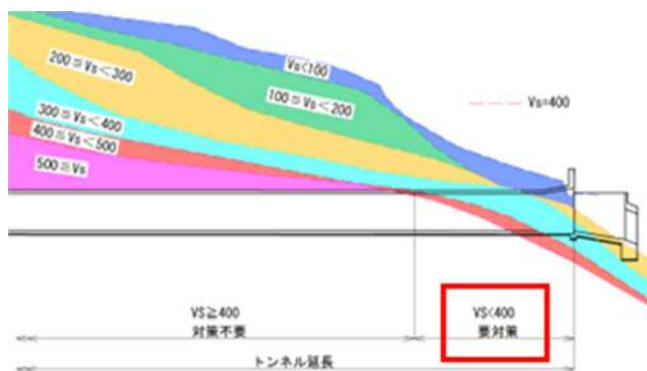
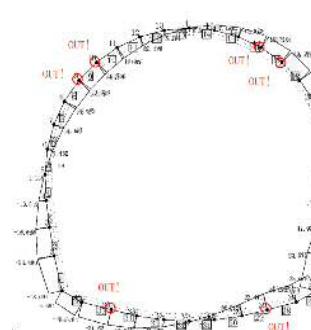
**図-1 補強対象範囲のイメージと耐震性能照査**  
Image of Reinforcement Target Range And Seismic Performance Inspection Results

(2) 耐震補強の必要性 耐震補強の要否は現地において実施していた過去の地質調査の結果に基づいて判断した。具体的には鉄道構造物等設計標準・同解説<sup>1)</sup>に準拠し、Vs=400m/s以下となった範囲(図-1)については耐震性能照査が必要と判断し、実施した。耐震照査の結果、Vs=400m/s以下となった範囲のうち、鉄筋コンクリート覆工区間は対策不要であったが、無筋コンクリート区間は補強が必要となった。(1~3号トンネルの坑口部の無筋コンクリート区間 計20m)。

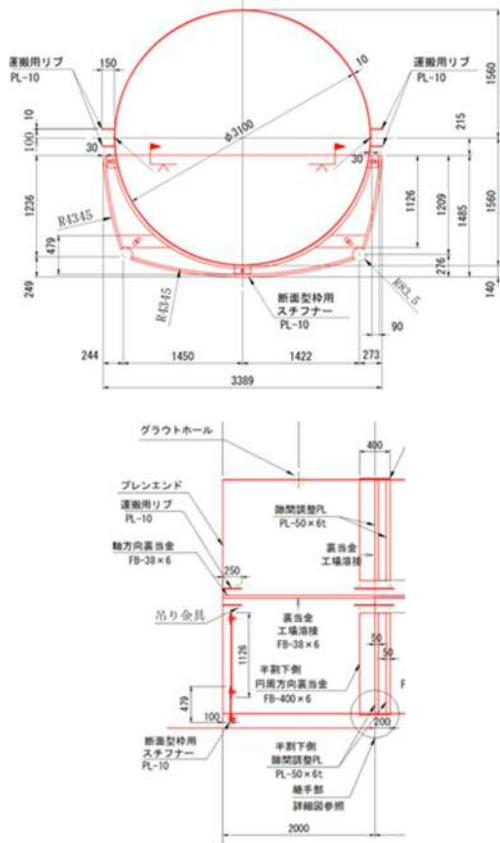
図-2 耐震補強工法 概要  
Summary of Seismic Reinforcement Method

(2) 工期短縮のための取組み 通常、鋼板材料による補強工法の継目は溶接により接続する。しかし、選定した工法では2分割の鋼管を使用するため、溶接箇所が多く、工事に時間がかかる。また円周方向の溶接においては下部のみ水中溶接となる可能性が高い。そのため、円周方向の溶接作業を回避する目的で継目部をソケット構造(継手構造)とすることを提案した(図-2)。この結果として、工事期間3ヶ月程度の短縮が可能となった。

4. おわりに 基本的に耐震補強工事は、完全なドライワークを確保した上で実施することが望ましい。しかし、対象の施設のように上水や工業用水等、他機関との共用している施設であるため、断水制限のある箇所がある。本事例では、2分割した鋼管を利用した既成管挿入工法を採用することで、継手部をソケット構造とすることで水中溶接の回避や溶接箇所の省略し、工期短縮を図った。このような手法が今後の水路トンネル耐震工事の参考になれば幸いである。なお、当該箇所の補強工事は完了し、供用中である。
