## 画像解析によるステンレス鋼矢板の微小腐食検出精度の向上

### Enhancing Micro-Corrosion Detection Accuracy in Stainless Steel Sheet Piles using Image Analysis

○大高範寛\* 藤本雄充\* 柴野一真\*\* 萩原大生\*\*\* 鈴木哲也\*\*\*\*

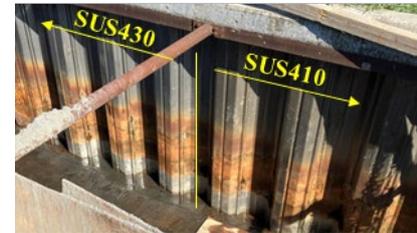
図1 ステンレス鋼矢板(設置後5年)

ステンレス鋼矢板護岸の調査では、周囲を仮締切りした上で(図1)、孔食が確認された水位変動部の表面の汚れを除去し、1200万画素のデジタルカメラにて約50cmの距離から撮影した。解析には、相対的に孔食が多く確認された SUS410 の画像から抽出した約60mm×270mm (512×2304pixel) の範囲を対象(図2)として用いた。

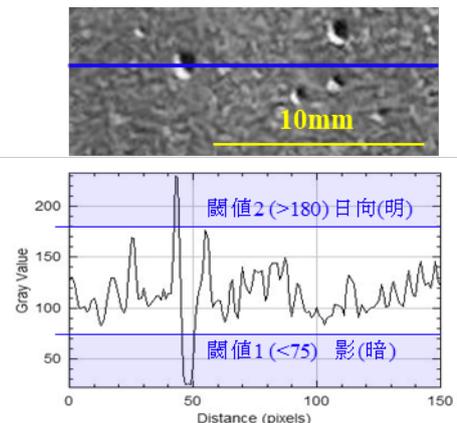
図3 孔食検出のための上下閾値の設定概念図

筆者らはこれまで、孔食の影部分を二値化処理で検出する手法<sup>1)</sup>を用いてきた。今回の解析では、図3に示すように孔食の影部と光の反射部の両方を検出する方法で検出精度の向上を試みた。具体的には、RGB画像をグレースケール画像に変換し、低輝度用と高輝度用の2つの閾値で二値化したそれぞれの画像を合成して、孔食を同定する手法を採用した。閾値は下0~120、上120~225を5刻みで設定し、550通りの中から最も検出精度の高い閾値の条件を選定した。なお、解析の

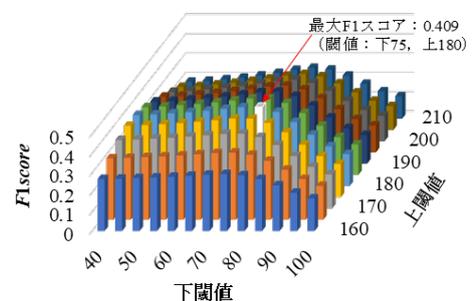
図4 上下閾値別の検出精度結果

上下の閾値の変化による検出精度への影響を図 4 に示す。上下の閾値をそれぞれ変化させることで、最適な閾値設定ができることが明らかとなった。検出画像は、図 5 に示す通りであり、最大の F1 スコアは 0.407 であった。

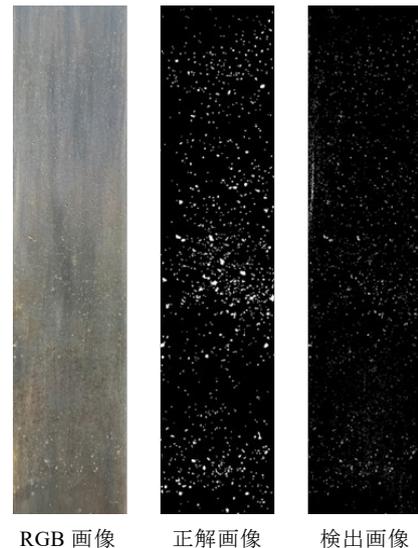
図 5 一括解析による検出結果

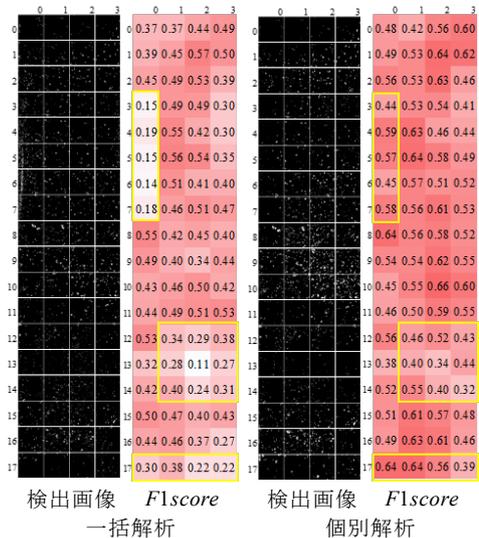
図 6 一括解析と個別解析の精度比較

図 6 に一括解析および個別解析の結果を示す。左図は細分化された検出画像、右図が F1 スコアである。一括解析では、全範囲を同一の閾値で二値化処理するため、黄色枠で示すような検出精度が著しく低い範囲が生じていることが確認される。一方、個別解析では各画像に適切な閾値を設定することで、検出精度を改善できることが示された。個別解析の F1 スコアは、平均で 0.528，最大で 0.659 を示した。

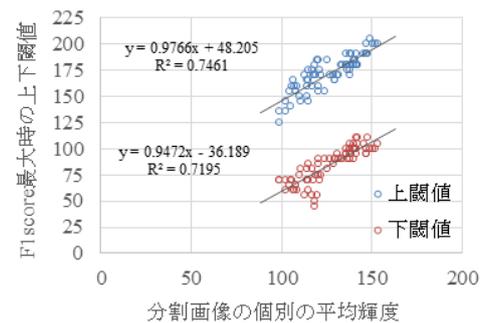
図 7 個別平均輝度と上下閾値との関係

細分化した各画像の平均輝度と個別に設定した閾値の散布図を図 7 に示す。上下の閾値はいずれも平均輝度と強い相関を示すことが確認された。したがって、細分化した画像の閾値設定では、各画像の平均輝度から推定される上下の閾値を用いることで、孔食検出精度の向上が可能であることが明らかとなった。
